# Bouwkundig Rapport

**Vendelstraat 4  
2316 XP Leiden**

Op 2 januari 2025 heb ik een bouwkundig onderzoek uitgevoerd aan de Vendelstraat 4. Dat heb ik met veel genoegen en naar beste kunnen en weten gedaan. De resultaten van mijn bevindingen en adviezen vindt u terug in dit volledige bouwkundige rapport. Deze voldoet aan de NTA 8060:2021. Dit is de norm die een eenduidige methodiek beschrijft om de bouwkundige staat vast te leggen.

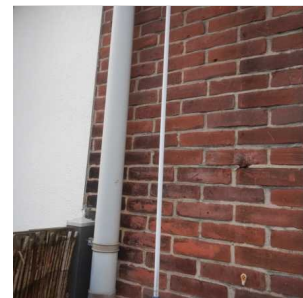
| In de gevel is roestend ijzer waargenomen. Daar waar voorheen iets aan de gevel is gemonteerd geweest is dit metaal niet geheel of onvoldoende verwijderd. Het roestende ijzer dient te worden verwijderd en daar waar nodig de gevel herstellen conform het bestaande werk. | |
| Beoordeling: <b>Onvoldoende</b> | direct (3 - 12 mnd): € 195 |

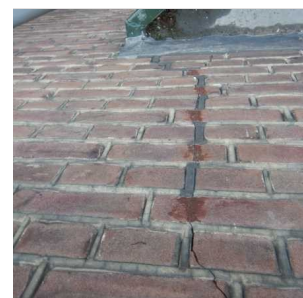
| <b>Scheurvorming</b> | |

| Er is scheurvorming aanwezig. De oorzaak is niet geheel te achterhalen. Om inwateren en dergelijke te voorkomen, dient herstel te worden uitgevoerd. | |
| Beoordeling: <b>Onvoldoende</b> | direct (3 - 12 mnd): € 380 |

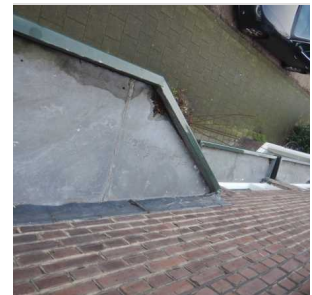
#### Scheurvorming lood

In het lood is scheurvorming aanwezig. Hiermee verliest het deels zijn functie en zal er lekkage ontstaan. Vooral nog gaan we ervan uit dat door middel van reparatie de gebreken kunnen worden hersteld. Tot vervanging dient rekening gehouden te worden met hogere onderhoudskosten. Reparatie is in dit geval mogelijk met bijvoorbeeld een batuband of iets dergelijks.

Beoordeling: **Onvoldoende** direct (3 - 12 mnd): € 90

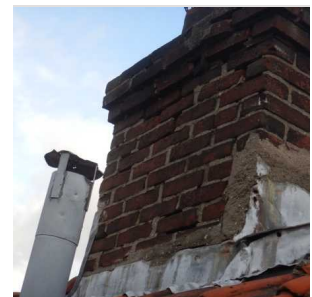
De doorvoer is gedateerd en oud. Kosten van vervangen zijn in deze rapportage opgenomen.

Beoordeling: **Onvoldoende** direct (3 - 12 mnd): € 220

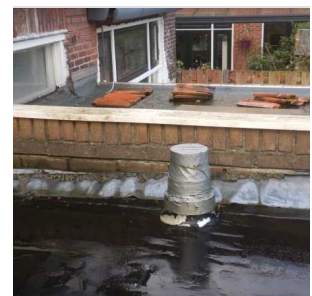
#### Gebreken reeds hersteld

Aan de aanwezige doorvoer is reeds een reparatie uitgevoerd. Hierdoor kan de doorvoer weer als bedoeld functioneren. Echter dergelijke reparaties zijn op veel langere termijn niet meer functioneel en moeten worden herhaald of alsnog moet dan een nieuwe doorvoer worden geplaatst.

Beoordeling: **Voldoende** 1 - 5 jaar: € 220

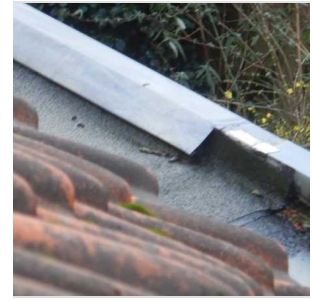
Het zinkwerk op het dakvlak is geïnspecteerd. Hierbij zijn geen gebreken opgemerkt. Het geheel verkeert in een voldoende conditie.

Beoordeling: **Goed**

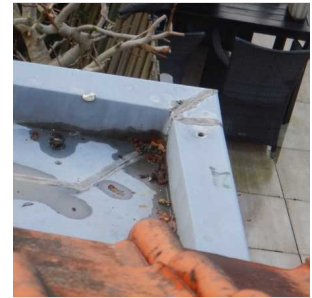
#### Conditie van de soldeernaden

Beoordeling: **Onvoldoende**

direct (3 - 12 mnd): € 90

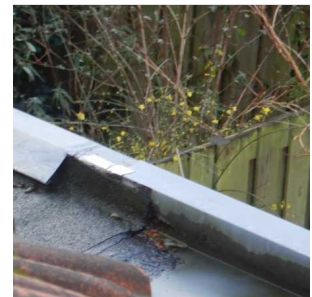
#### Uitgevoerd herstel

Er zijn reeds meerdere reparaties uitgevoerd. Het geheel kan op dit moment goed functioneren, maar op langere termijn en/of bij het ontstaan van nieuwe gebreken dient het materiaal te worden vervangen. Vooralsnog wordt dit op korte termijn niet verwacht.

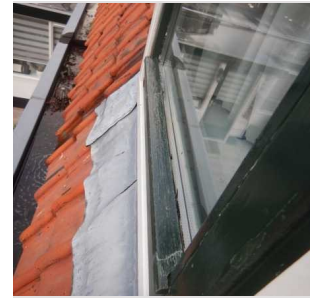
Beoordeling: **Onvoldoende**

direct (3 - 12 mnd): € 140

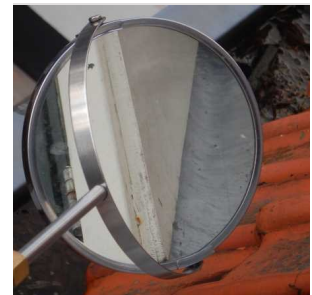
Beoordeling: **Onvoldoende**

direct (3 - 12 mnd): € 485

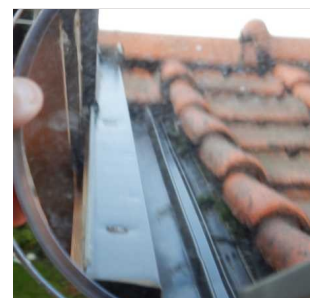
### Ruimte tussen dakpannen en dakvenster

Beoordeling: **Onvoldoende**

direct (3 - 12 mnd): € 180

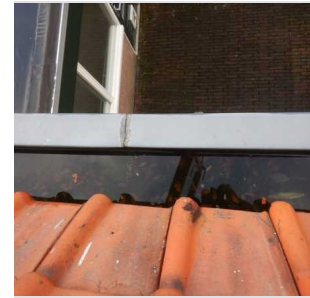
Beoordeling: **Slecht**

direct (0 - 2 mnd): € 130

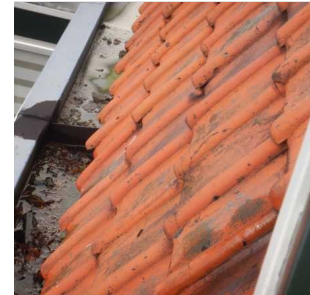
### Eerdere reparaties uitgevoerd

Meerdere reparaties zijn reeds uitgevoerd. Het geheel kan op dit moment goed functioneren, maar op termijn en/of bij het ontstaan van nieuwe gebreken dient de goot te worden vervangen. Vooral nog wordt dit op korte termijn niet verwacht.

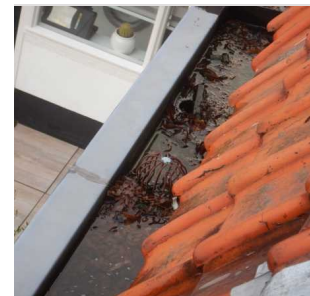
### Het afschot van de goot

Beoordeling: **Onvoldoende**

direct (3 - 12 mnd): € 85

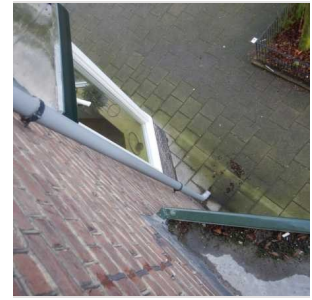
De hemelwaterafvoer is niet aangesloten op een riolering en loost direct op het maaiveld langs de gevel. Uiteraard is dit geen ideale situatie. Deze wateroverlast kan nabij de gevel in en/of buiten het object zorgen voor vochtproblemen. Indien mogelijk dient deze afvoer alsnog aangesloten te worden op een afvoersysteem of op de riolering. Indien dit niet mogelijk blijkt, dient in elk geval het water zover mogelijk van de gevel 'afgehouden' te worden.

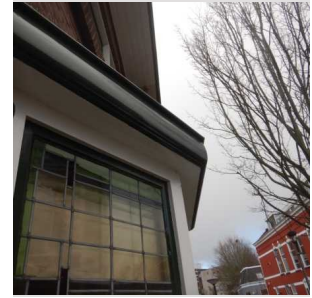
Het lijkt erop dat de ruimtes achter het materiaal onvoldoende of matig zijn geventileerd. Dit zou in de constructie kunnen leiden tot condensvorming met mogelijk gebreken tot gevolg. Visueel is dit ten tijde van de inspectie niet waar te nemen, ook is hier geen zekerheid over te geven. Preventief kan deze ventilatie alsnog en eenvoudig worden aangebracht middels het boren van gaten en plaatsen van roostertjes.

Beoordeling: **Onvoldoende** direct (3 - 12 mnd): € 160

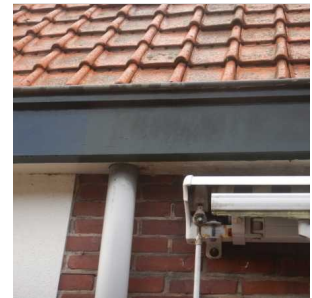
Het schilderwerk behoeft aandacht. Professioneel onderhoud dient te worden uitgevoerd. Met name de gevoelige delen, zoals liggende delen en verbindingen, extra behandelen. Voor zover noodzakelijk inspectie en herstel van gebreken uitvoeren aan zwakke plekken.

Beoordeling: **Voldoende** 1 - 5 jaar: € 1.800

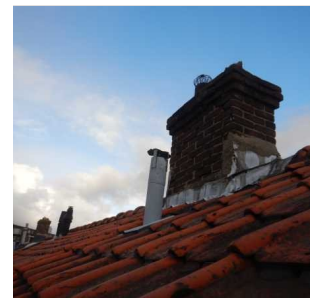
De schoorsteen verkeert in een onvoldoende conditie en dient in zijn geheel te worden vervangen.

Beoordeling: **Onvoldoende** direct (3 - 12 mnd): € 1.200

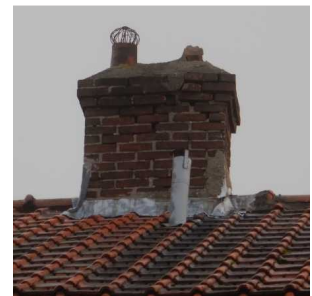
#### Vervangen loodwerk

De loodstroken zijn zeer oud en de technische levensduur is ten einde. Het vervangen hiervan kan niet worden uitgesteld vanwege lekkage met alle mogelijke gevolgschade van dien.

Beoordeling: **Slecht** direct (0 - 2 mnd): € 190

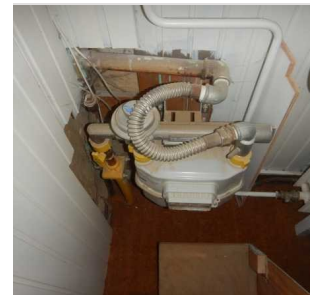
Er zijn geen gebreken aan het gassysteem aangetroffen. De beoordeling is beperkt, maar wordt, voor zover zichtbaar, zo zorgvuldig mogelijk uitgevoerd. De gasinstallatie wordt visueel geïnspecteerd en dus niet gekeurd.

Beoordeling: **Goed**

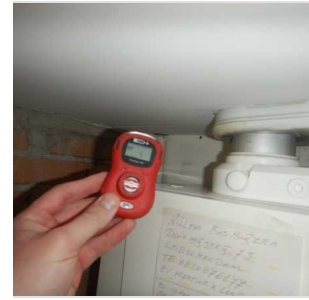
Er is, gedurende het onderzoek, ook een CO meting uitgevoerd. Gedurende deze meting zijn er geen verhoogde waardes gemeten. Koolmonoxide wordt ook wel de "onzichtbare moordenaar" genoemd omdat het een volledig kleur, smaak en reukloos gas is, wat inhoudt dat men het niet kan zien, proeven of ruiken.

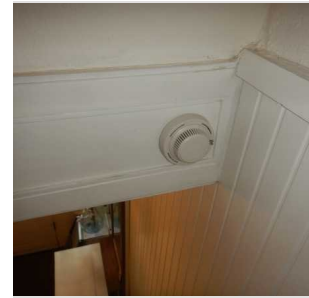
### Niet aanwezig op iedere verdieping

Vanaf 1 juli 2022 is in iedere woning een rookmelder verplicht. Deze verplichting bestaat al sinds 2003 voor nieuwbouwhuizen, maar in de nieuwe wetgeving staat dat ook in bestaande woningen op iedere verdieping een rookmelder moet hangen. Geadviseerd wordt om deze per direct aan te brengen.

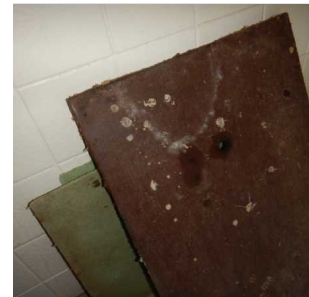
### Luik watermeter

Beoordeling: **Onvoldoende**

direct (3 - 12 mnd): € 85

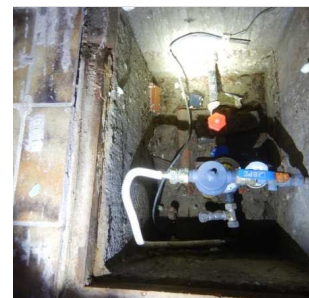
### Oxidatie

Oxidatie is een verslechtering van een materiaal door reactie met de omgeving. Het metaal van de leidingen en koppelingen worden aangetast indien fysische en chemische reacties aanwezig zijn. Leidingwerk kan hierdoor groen uitslaan. Het isoleren van het leidingwerk zou een afdoende preventieve maatregel kunnen zijn.

Beoordeling: **Voldoende**

1 - 5 jaar: € 120

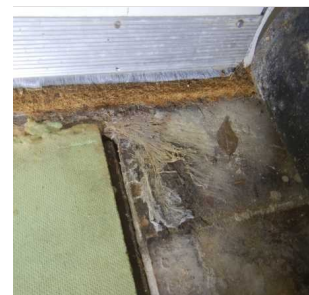
### Zwam / schimmel in waterput

Er is zwam/schimmel aangetroffen in de watermeterput. Laat de zwam/schimmel bestrijden door een expert. Om zoveel mogelijk schade te voorkomen is het dus zaak om de zwam/schimmel snel te laten weghalen.

Beoordeling: **Slecht**

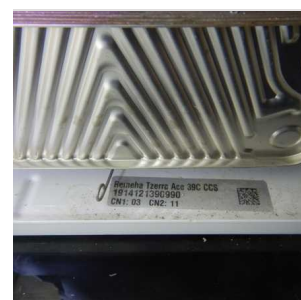
Voor zover visueel waarneembaar zijn er tijdens de keuring geen afwijkingen aan de CV ketel geconstateerd. Dit onderdeel / voorziening verkeert in goede conditie en kan functioneren.

Beoordeling: **Goed**

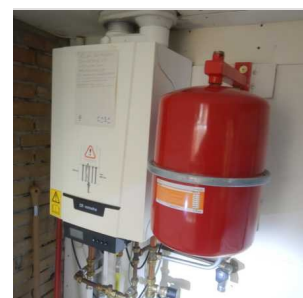
Voor zover visueel waarneembaar zijn er tijdens de keuring geen afwijkingen aan het expansievat geconstateerd. Dit onderdeel / voorziening verkeert in goede conditie en kan functioneren.

Beoordeling: **Goed**

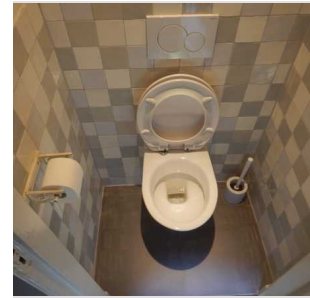
Tijdens de controle aan het toilet is mede gecontroleerd of het water vlot wegspoelt en niet 'blijft hangen'. Eventuele vertragingen in het afvoeren van dit afvalwater kunnen een indicatie zijn dat er (beginnende) rioolproblemen zijn. In dit geval is er bij deze controle geen probleem opgemerkt. De doorspoeling verloopt vlot en 'soepel'.

Beoordeling: **Goed**

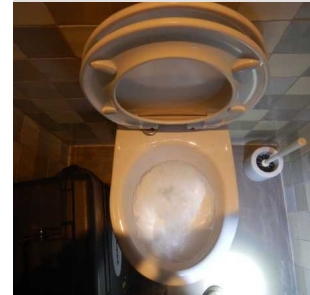
#### Begane grond - Tegelwerk

Voor zover visueel waarneembaar zijn er tijdens de keuring geen afwijkingen aan de vloer en de afwerking geconstateerd. Dit onderdeel / voorziening verkeert in goede conditie en kan functioneren.

Beoordeling: **Goed**

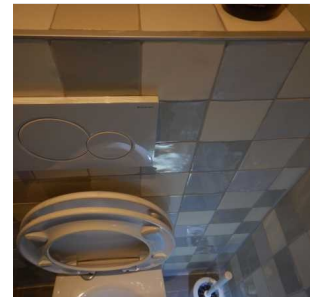
#### Begane grond - Tegelwerk

Voor zover visueel waarneembaar zijn er tijdens de keuring geen afwijkingen aan de wanden en de afwerking geconstateerd. Deze is op enkele plaatsen gecontroleerd op bevestiging. De afwerking zit voldoende vast. De hechting is voldoende. Dit onderdeel / voorziening verkeert in goede conditie en kan functioneren.

Beoordeling: **Goed**

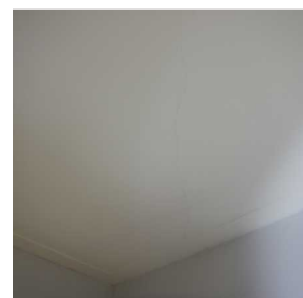
Incidenteel is scheurvorming in het plafond aanwezig. Dit kan het gevolg zijn van velerlei oorzaken, zoals thermische werking, ouderdom, gebruik van verkeerde materialen of hechtmiddelen. De gebreken kunnen esthetisch worden hersteld.

Beoordeling: **Voldoende**

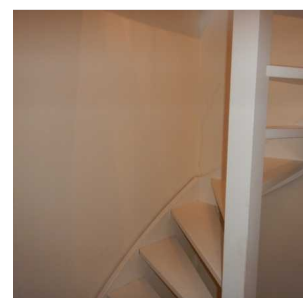
Beoordeling: **Onvoldoende**

direct (3 - 12 mnd): € 325

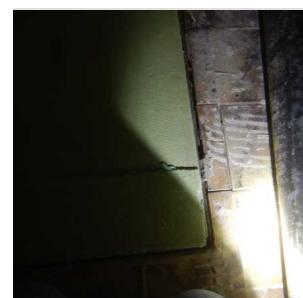
Er zijn gebreken aan de vloertegels opgemerkt. Eventueel kan herstel worden uitgevoerd.

Beoordeling: **Voldoende**

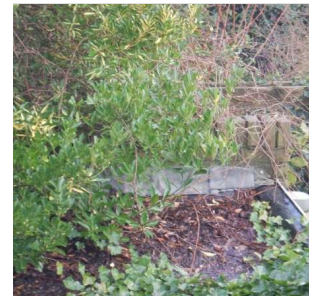
Beoordeling: **Voldoende**

1 - 5 jaar: € 900

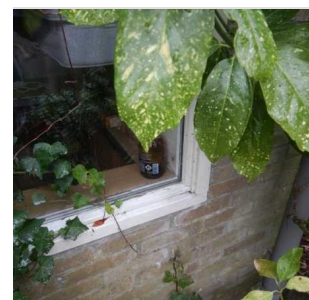
#### Bijgebouw - Dubbelglas

Voor zover visueel waarneembaar zijn er tijdens de keuring geen afwijkingen aan dit onderdeel geconstateerd. Dit onderdeel / voorziening verkeert in goede conditie en kan functioneren.

Beoordeling: **Goed**

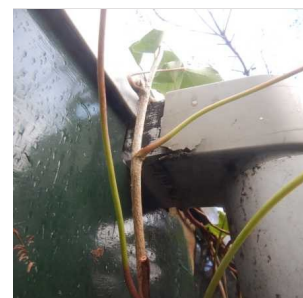
#### Bijgebouw - Hout (kozijn)

Beoordeling: **Slecht**

direct (0 - 2 mnd): € 90

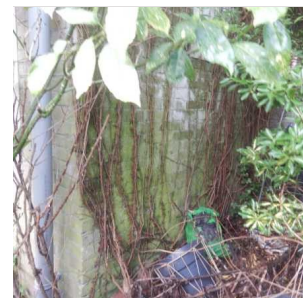
Het onderste deel van het trasraam verkeert in minder goede conditie. Deze is aangetast door vocht en groene uitslag. Ook is (beginnende) mosgroei aanwezig. Hier is een verhoogd risico op optrekkend vocht, wat juist door het trasraam voorkomen zou moeten worden. Na reiniging kan worden bezien of er gebreken zijn die hersteld moeten worden. Preventief zou in dit geval een smalle strook grind langs de gevel kunnen zorgen voor een mindere vochtbelasting.

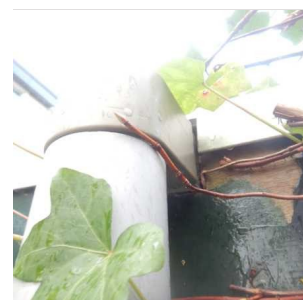
### Bijgebouw - Hout

Beoordeling: **Onvoldoende**

direct (3 - 12 mnd): € 220

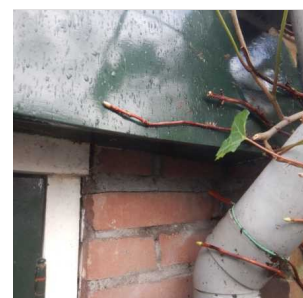
#### Schilderwerk

Beoordeling: **Voldoende**

1 - 5 jaar: € 665
