Rapport

**Kanaalweg 8
2313 DS Leiden**

Op 19 maart 2025 heb ik een bouwkundig onderzoek uitgevoerd aan de Kanaalweg 8. Dat heb ik met veel genoegen en naar beste kunnen en weten gedaan. De resultaten van mijn bevindingen en adviezen vindt u terug in dit volledige bouwkundige rapport. Deze voldoet aan de NTA 8060:2021. Dit is de norm die een eenduidige methodiek beschrijft om de bouwkundige staat vast te leggen.

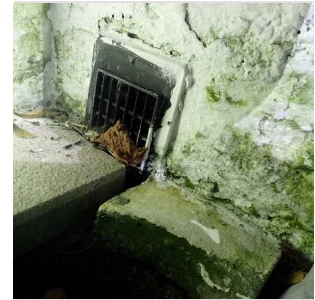
Er is niet voldoende hoogte en/of zicht in de kruipruimte. Deze is dus niet geheel en niet goed toegankelijk. Er is ook geen veilige kruiphogte. Hierdoor is onderhoud en inspectie niet goed mogelijk.

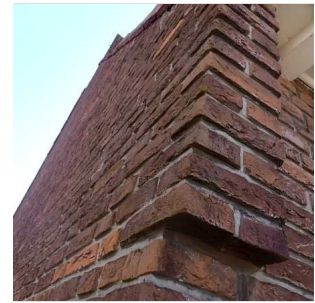
Er is scheurvorming aanwezig. De oorzaak is niet geheel te achterhalen. Om inwateren en dergelijke te voorkomen, dient herstel te worden uitgevoerd.

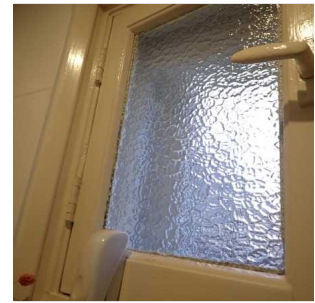
Het schilderwerk behoeft aandacht. Professioneel onderhoud dient te worden uitgevoerd. Met name de gevoelige delen, zoals liggende delen en verbindingen, extra behandelen. Voor zover noodzakelijk inspectie en herstel van gebreken uitvoeren aan zwakke plekken.

Beoordeling: **Voldoende**

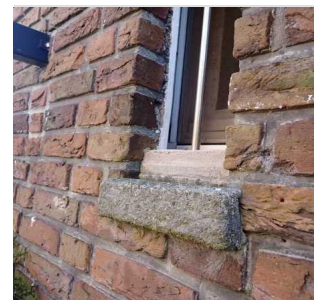
Het voegwerk van de waterslag is uitgespoeld en/of onvoldoende aanwezig. Hierdoor is vochtintrede in de gevel mogelijk met een risico op lekkage. De gebreken aan het voegwerk dienen te worden hersteld. Oude voegen verwijderen, materialen schoonslijpen en geheel reinigen, waarna de nieuwe voeg aangebracht kan worden.

Beoordeling: **Voldoende**

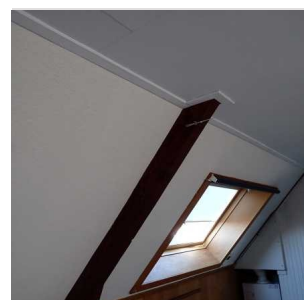
Er zijn oude lekkage plekken waarneembaar. Esthetisch herstel conform de bestaande afwerking kan worden uitgevoerd. Oude of actieve lekkages kunnen de oorzaak zijn van tijdens de inspectie onzichtbare aantasting van het materiaal. Bij oude sporen van lekkage kan er reeds schade aanwezig zijn.

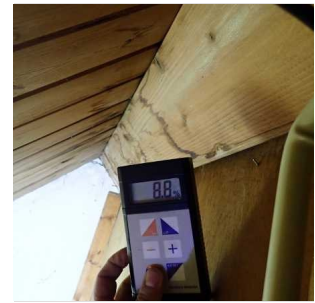
Tegen het dakbeschot is op een verkeerde manier isolatiemateriaal aangebracht. Er is hierdoor risico op verstikking (rot) van het dakbeschot door condensatie tussen de verschillende materialen.

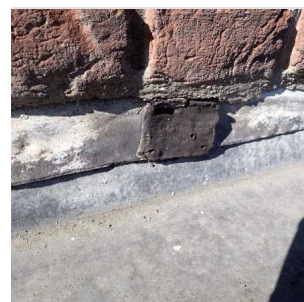
De loodstroken verkeren (deels) in onvoldoende staat en de technische levensduur is bereikt. Indien er momenteel geen actieve lekkages zijn, kan het vervangen van de loodstroken mogelijk nog even worden uitgesteld. Echter, het is raadzaam om rekening te houden met het vervangen van de loodstroken, gezien het verhoogde risico op lekkage en de mogelijke gevolgschade.

Beoordeling: **Voldoende**

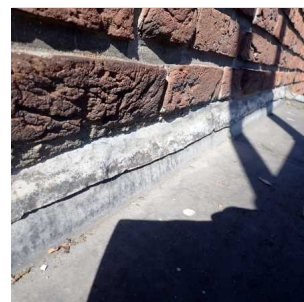
In het lood is scheurvorming aanwezig. Hiermee verliest het deels zijn functie en zal er lekkage ontstaan. Vooral nog gaan we ervan uit dat door middel van reparatie de gebreken kunnen worden hersteld. Tot vervanging dient rekening gehouden te worden met hogere onderhoudskosten. Reparatie is in dit geval mogelijk met bijvoorbeeld een batuband of iets dergelijks.

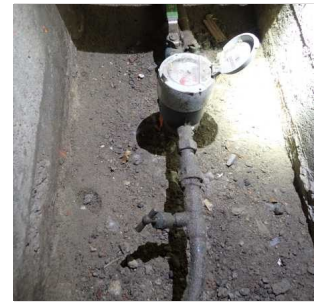
De watermeterbevestiging is niet optimaal. Het geheel (de watermeter en de aansluitingen) verkeert in een acceptabele conditie. Op termijn moet klein onderhoud door de leverancier uitgevoerd worden en de bevestiging verbeterd worden.
