# Bouwkundig Rapport

**Lammenschansweg 118  
2313 DR Leiden**

**Perfectkeur**

Op 20 februari 2025 heb ik een bouwkundig onderzoek uitgevoerd aan de Lammenschansweg 118. Dat heb ik met veel genoegen en naar beste kunnen en weten gedaan. De resultaten van mijn bevindingen en adviezen vindt u terug in dit volledige bouwkundige rapport. Deze voldoet aan de NTA 8060:2021. Dit is de norm die een eenduidige methodiek beschrijft om de bouwkundige staat vast te leggen.

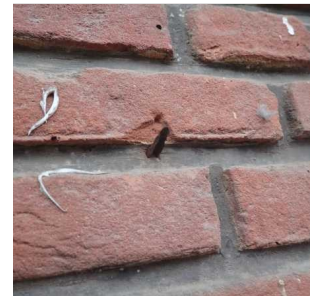
Beoordeling: **Onvoldoende**

direct (3 - 12 mnd): € 130

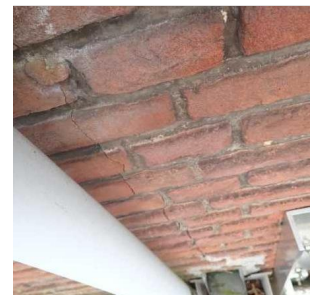
### Scheurvorming

Er is scheurvorming aanwezig. Deze schade is beperkt en niet constructief. Werking van materialen of zettingen van het gebouw kunnen de oorzaak van de scheurvorming zijn. Deze hoeft niet te worden hersteld.

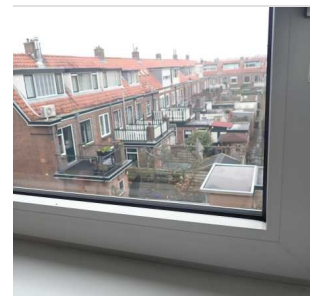
### Dubbelglas

De aanwezige beglazing is gecontroleerd op lekkage en breuk, dit is niet opgemerkt. De beglazing verkeert in een goede conditie, er zijn geen gebreken opgemerkt. Het geheel kan functioneren.

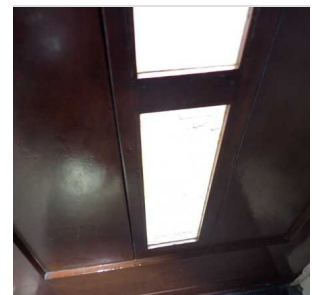
### Enkelglas

De aanwezige beglazing is gecontroleerd op lekkage en breuk, dit is niet opgemerkt. De beglazing verkeert in een goede conditie, er zijn geen gebreken opgemerkt. Het geheel kan functioneren.

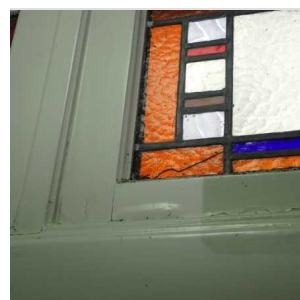
#### Breuk in beglazing

Beoordeling: **Voldoende**

1 - 5 jaar: € 240

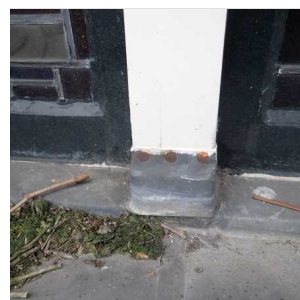
#### Gebreken aan lood

Beoordeling: **Onvoldoende**

direct (3 - 12 mnd): € 435

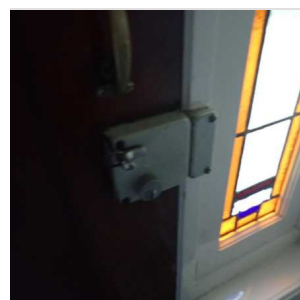
#### Het hang- en sluitwerk

Het hang en sluitwerk is gecontroleerd. Het materiaal functioneert prima en is goed onderhouden. Regulier onderhoud dient jaarlijks uitgevoerd te worden.

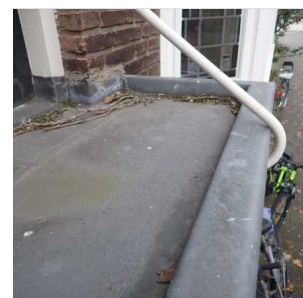
Het materiaal is gedateerd, er is schade, of de technische levensduur is bereikt. Door de verminderde conditie van de dakbedekking bestaat er een verhoogd risico op lekkages en/of vervolgschade aan de dakconstructie. Vervanging van de bedekking is op (korte) termijn noodzakelijk.

Beoordeling: **Voldoende**

1 - 5 jaar: € 330

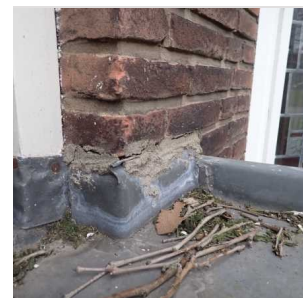
#### Gebreken aan lintvoeg:

Beoordeling: **Onvoldoende**

direct (3 - 12 mnd): € 135

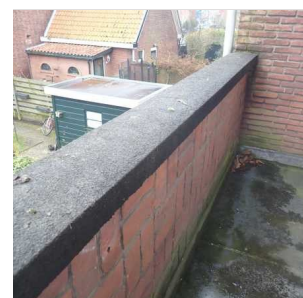
Voor zover visueel waarneembaar zijn er tijdens de keuring geen afwijkingen aan deze muurafdekker geconstateerd. Dit element verkeert in goede conditie en kan functioneren.

Beoordeling: **Goed**

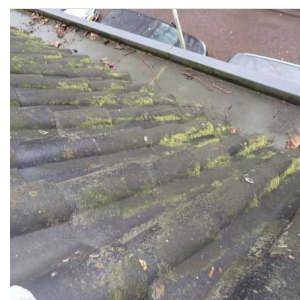
Er zijn reeds meerdere reparaties uitgevoerd. Het geheel kan op dit moment goed functioneren, maar op langere termijn en/of bij het ontstaan van nieuwe gebreken dient het materiaal te worden vervangen. Vooralsnog wordt dit op korte termijn niet verwacht.

Beoordeling: **Voldoende**

1 - 5 jaar: € 210

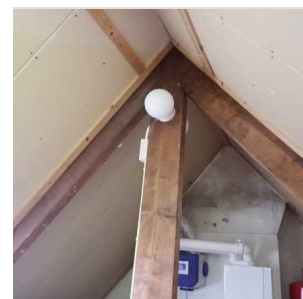
De dakconstructie is geïnspecteerd. Dit betreft een visuele inspectie. De constructie verkeert in een voldoende conditie. Er zijn, voor zover de inspectie aan dit element is uitgevoerd, geen zichtbare gebreken opgemerkt. Het is vanzelf onmogelijk om het hele dakvlak te inspecteren.

Beoordeling: **Goed**

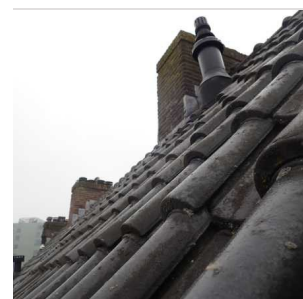
Voor zover visueel waarneembaar zijn er tijdens de keuring geen afwijkingen aan deze doorvoer geconstateerd. Deze doorvoer verkeert in goede conditie en kan functioneren. Het model van de dakdoorvoer en daarmee de aansluitingen met het dak zijn voldoende op elkaar afgestemd, de aansluitingen tussen doorvoer en dakbedekking is voldoende.

Beoordeling: **Goed**

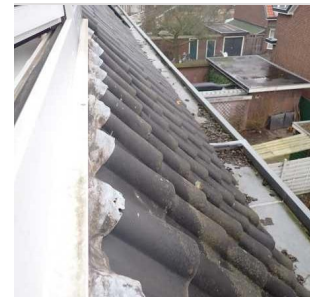
De details van het zinkwerk verkeren in goede conditie. En zijn geen gebreken aangetroffen aan de bevestiging, de soldeernaden en de afwerkingen.

Beoordeling: **Voldoende**

1 - 5 jaar: € 770

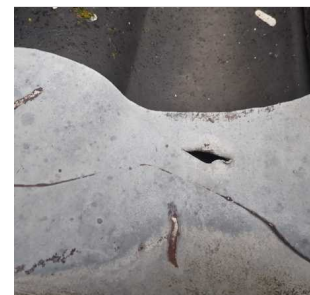
#### Scheuren in het materiaal

Beoordeling: **Onvoldoende**

direct (3 - 12 mnd): € 90

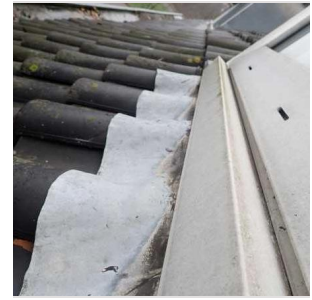
### Té lange stroken lood

Beoordeling: **Onvoldoende**

direct (3 - 12 mnd): € 105

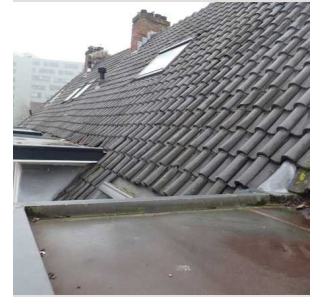
Er zijn geen gebreken aan de zijwangen van de dakkapel aangetroffen. Deze voorziening is in verband met de hoogte beperkt en alleen visueel (met hulpmiddelen) geïnspecteerd.

Beoordeling: **Goed**

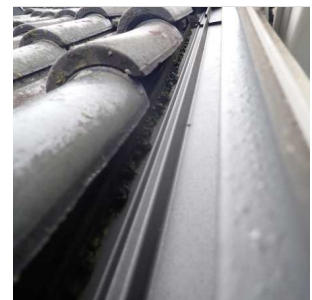
#### Conditie zinkwerk

Beoordeling: **Onvoldoende**

direct (3 - 12 mnd): € 390

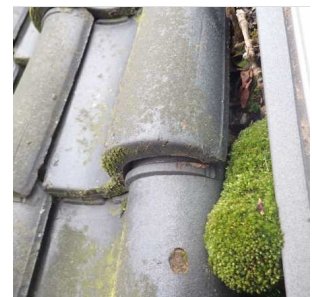
### Vervuiling

De gootstukken zijn vervuild. Ook aan de buitenzijde dient het venster te worden onderhouden. Zowel aan de bovenzijde als aan de zijkanten dient jaarlijks blad en vuil te worden verwijderd.

Beoordeling: **Onvoldoende**

direct (3 - 12 mnd): € 85

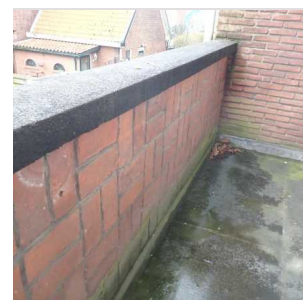
Voor zover visueel waarneembaar zijn er tijdens de keuring geen afwijkingen aan dit onderdeel van het dakterras geconstateerd. Dit onderdeel / voorziening verkeert in goede conditie en kan functioneren.

Beoordeling: **Goed**

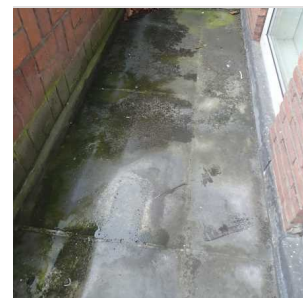
Het voegwerk verkeert, voor zover zichtbaar, in een voldoende en goede conditie. Er zijn geen gebreken opgemerkt.

Beoordeling: **Voldoende**

1 - 5 jaar: € 660

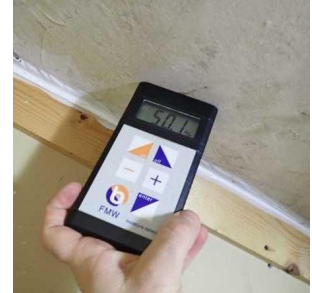
### Vochtdoorslag

Beoordeling: **Onvoldoende**

direct (3 - 12 mnd): € 225

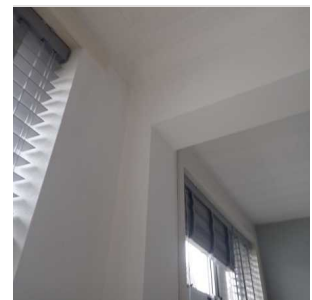
De woning is na de bouw voorzien van een muurdoorbraak. Er is extra aandacht gegeven aan deze (constructieve) wijziging. Hierbij zijn geen afwijkingen geconstateerd.

Beoordeling: **Goed**

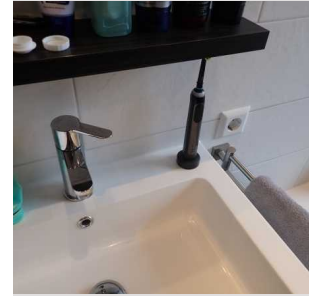
#### Controle van randaarding (steekproef)

Beoordeling: **Voldoende**

Let op dat WCD niet te dicht bij een watervoorziening gesitueerd zijn. Geadviseerd wordt om een installateur de situatie te laten beoordelen.

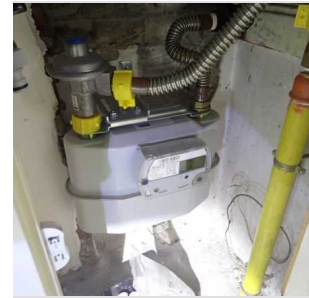
Er zijn geen gebreken aan het gassysteem aangetroffen. De beoordeling is beperkt, maar wordt, voor zover zichtbaar, zo zorgvuldig mogelijk uitgevoerd. De gasinstallatie wordt visueel geïnspecteerd en dus niet gekeurd.

Beoordeling: **Goed**

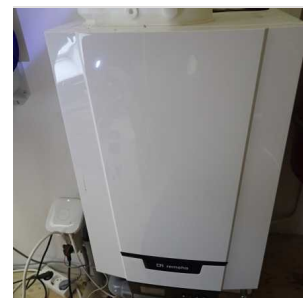
Deze opwekker is niet aantoonbaar gekeurd, conform de Gasketelwet. De keuringssticker ontbreekt. Wij raden u aan de ketel door een gecertificeerd installateur te onderhouden. Er is onderhoud noodzakelijk vanwege onvoldoende onderhoud. Dit bevordert uiteraard de technische levensduur van het systeem niet en heeft geen positief effect op het energieverbruik. Periodiek dient onderhoud uitgevoerd te worden. De kosten voor het onderhoud zijn voor een gemiddeld onderhoudscontract.

Beoordeling: **Onvoldoende**

direct (3 - 12 mnd): € 260

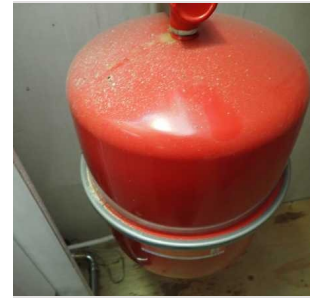
Voor zover visueel waarneembaar zijn er tijdens de keuring geen afwijkingen aan het expansievat geconstateerd. Dit onderdeel / voorziening verkeert in goede conditie en kan functioneren.

Beoordeling: **Goed**

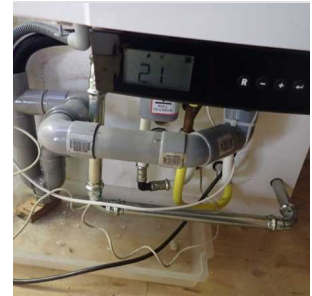
Voor zover visueel waarneembaar zijn er tijdens de keuring geen afwijkingen aan het leidingwerk geconstateerd. Dit onderdeel verkeert in goede conditie en kan functioneren. Het leidingwerk is voldoende gebeugeld. Let op dat dit bij eventuele aanpassingen van het systeem ook zo blijft.

Beoordeling: **Goed**

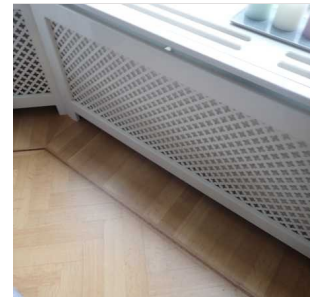
In verband met de betimmering(en) om de radiator(en) is er maar een beperkt onderzoek aan deze afgiftebronnen en onderdelen uitgevoerd.

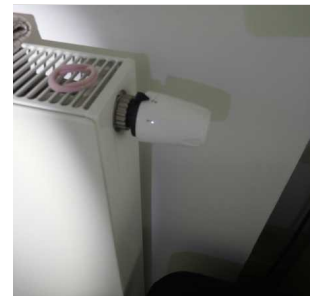
De afsluiters verkeren, voor zover deze zijn geïnspecteerd, in een voldoende conditie. Geen bijzonderheden aangetroffen.

Beoordeling: **Goed**

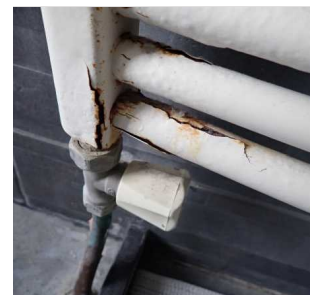
De radiator, een onderdeel van het systeem, is aangetast door roestvorming. Om doorroesten te voorkomen adviseren wij u de roest te verwijderen, het materiaal goed blank te schuren en het met de juiste middelen te voorzien van primer en aflak.

Beoordeling: **Voldoende**

1 - 5 jaar: € 90

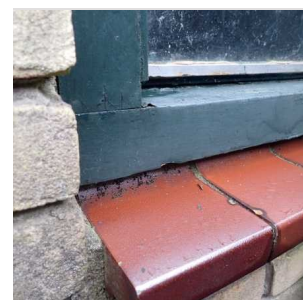
#### Houtrot

direct (3 - 12 mnd): € 660

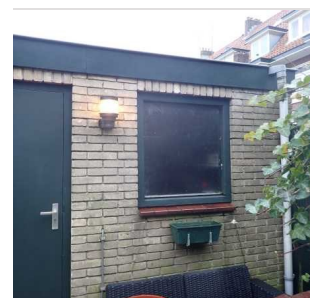
#### Schilderwerk

direct (3 - 12 mnd): € 285
