# Bouwkundig Rapport

van het bouwkundig onderzoek  
uitgevoerd aan:

**Deutzstraat 17  
2342 AC Oegstgeest**

Op 17 maart 2025 heb ik een bouwkundig onderzoek uitgevoerd aan de Deutzstraat 17. Dat heb ik met veel genoegen en naar beste kunnen en weten gedaan. De resultaten van mijn bevindingen en adviezen vindt u terug in dit volledige bouwkundige rapport. Deze voldoet aan de NTA 8060:2021. Dit is de norm die een eenduidige methodiek beschrijft om de bouwkundige staat vast te leggen.

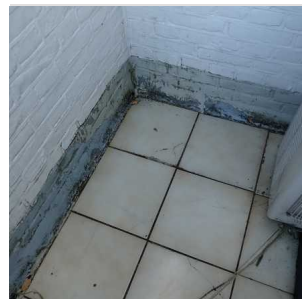
Beoordeling: **Onvoldoende**

#### Tegelwerk

##### Scheurvorming in het tegelwerk

Als afwerking is (deels) tegelwerk aangebracht. In het materiaal is scheurvorming aanwezig. Om vochtintreding e.d. te voorkomen dient deze schade te worden hersteld. Bij voorkeur de tegels met scheurvorming verwijderen en aanhelen conform het bestaande werk.

direct (3 - 12 mnd): € 165

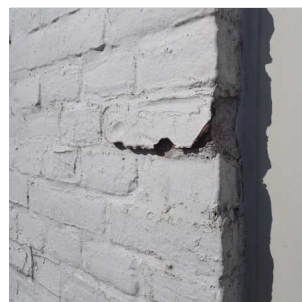
De gevels zijn geïnspecteerd op overige gebreken. Hierbij is schade opgemerkt. De schade dient te worden hersteld conform bestaand werk en afwerking.

Beoordeling: **Voldoende**

1 - 5 jaar: € 220

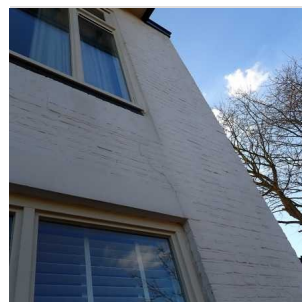
### Scheurvorming

Er is scheurvorming aanwezig. De oorzaak is niet geheel te achterhalen. Om inwateren en dergelijke te voorkomen, dient herstel te worden uitgevoerd.

Beoordeling: **Voldoende**

1 - 5 jaar: € 570

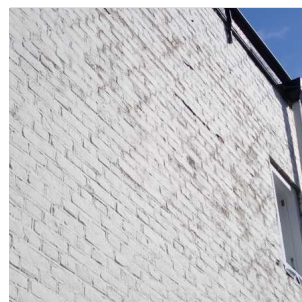
### Voegwerk

Het voegwerk verkeert deels in een matige tot onvoldoende conditie. Er zijn meerdere gebreken opgemerkt. De technische levensduur van de voeg is aan het verstrijken. De gebreken dienen te worden hersteld.

Beoordeling: **Onvoldoende**

direct (3 - 12 mnd): € 4.275

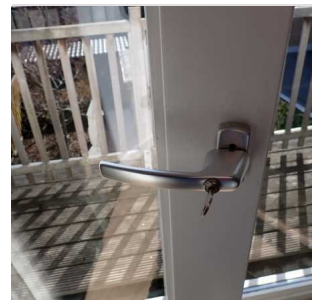
Het hang- en sluitwerk is gecontroleerd. Het materiaal functioneert (deels) niet goed, onderhoud is noodzakelijk. Regulier onderhoud aan hang- en sluitwerk moet jaarlijks uitgevoerd worden, zoals (indien nodig) het intikken van de scharnierpennen en het aanbrengen van smeerolie op draaiende delen. Enkele gebreken zijn opgemerkt. In dit geval moeten de gebreken hersteld en onderdelen vervangen worden.

Beoordeling: **Voldoende**

1 - 5 jaar: € 135

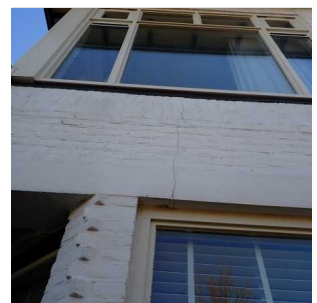
#### Betonschade aan latei

Er is materiaalschade aanwezig. Deze schade kan niet zomaar worden hersteld, maar vraagt om een plan van aanpak. Hiervoor is een nader onderzoek conform de CUR-aanbeveling 79 noodzakelijk.

Beoordeling: **Onvoldoende**

direct (3 - 12 mnd): € 320

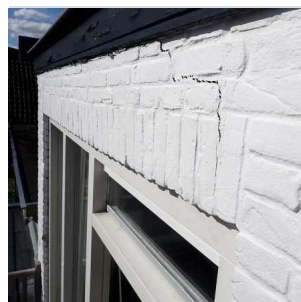
#### Conditie van de rollaag

Aan het metselwerk boven het kozijn dat als latei fungeert c.q. als dragende constructie, zijn gebreken opgemerkt. Deze gebreken dienen te worden hersteld.

Beoordeling: **Voldoende**

1 - 5 jaar: € 1.120

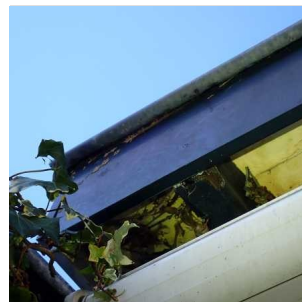
Er zijn gebreken en/of houtrot aangetroffen. In dit geval dienen de gebreken en het zichtbare houtrot te worden hersteld. Indien nodig moeten de onderdelen of het gehele element vervangen worden, waarna het geheel kan worden afgewerkt met een verfsysteem conform het bestaande werk. Vooralsnog is uitgegaan van herstel. Het is goed mogelijk dat bij groot onderhoud (schilderwerk) meer houtrot na de verwijdering van de verf zichtbaar wordt of aanwezig is.

Beoordeling: **Onvoldoende**

direct (3 - 12 mnd): € 440

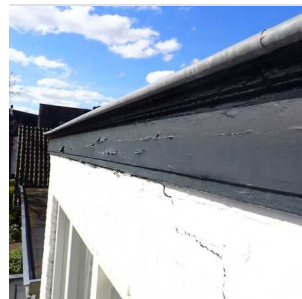
### Het schilderwerk

Het schilderwerk behoeft aandacht. Professioneel onderhoud dient te worden uitgevoerd. Met name de gevoelige delen, zoals liggende delen en verbindingen, extra behandelen. Voor zover noodzakelijk inspectie en herstel van gebreken uitvoeren aan zwakke plekken.

Beoordeling: **Onvoldoende**

direct (3 - 12 mnd): € 1.080

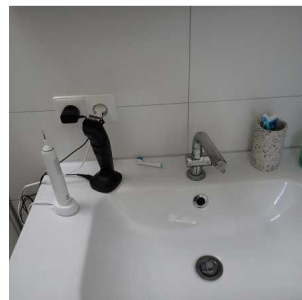
#### Locatie WCD

Let op dat WCD niet te dicht bij een watervoorziening gesitueerd zijn. Geadviseerd wordt om een installateur de situatie te laten beoordelen.

Beoordeling: **Onvoldoende**

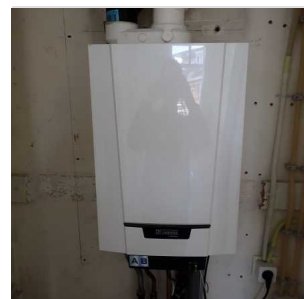
#### Onderhoud

Beoordeling: **Onvoldoende**

direct (3 - 12 mnd): € 260

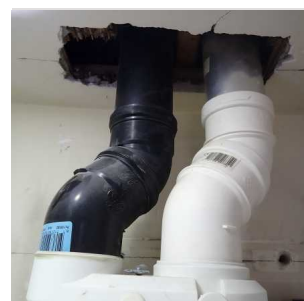
#### Situatie rookgasafvoer

Er zijn gebreken aan de bevestiging en/of er is foutief materiaal gebruikt en/of er ontbreken zaken rondom de rookgasafvoer en/of luchttoevoer. Dit is een verhoogd risico voor de veiligheid en gezondheid.

Beoordeling: **Voldoende**

De gehele installatie dient door een gecertificeerd installateur gecontroleerd te worden en indien nodig hersteld. Dit dient uitgevoerd te worden conform de normen van de Gasketelwet. De uiteindelijke kosten kunnen afwijken door mogelijke aanwezigheid van overige gebreken.

1 - 5 jaar: € 350

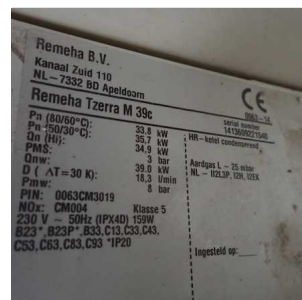
### Technische levensduur

De warmteopwekker is ca. 11 jaar en heeft zijn technische levensduur bereikt. Uitgaande van een technische levensduur van 15 jaar dient er rekening mee te worden gehouden dat deze vervangen zal moeten worden. Kosten zijn indicatief.

Beoordeling: **Voldoende**

1 - 5 jaar: € 2.750

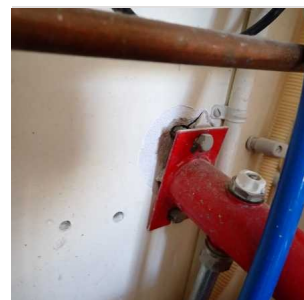
### Bevestiging expansievat

Beoordeling: **Onvoldoende**

direct (3 - 12 mnd): € 55

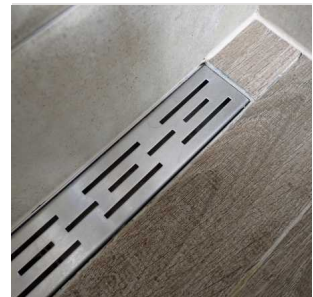
### Badkamer - Kitafwerkingen

#### 1e Verdieping

direct (3 - 12 mnd): € 130

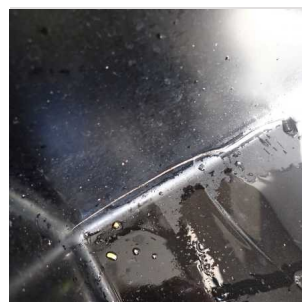
#### Gebreken aan de wasbak

1 - 5 jaar: € 325

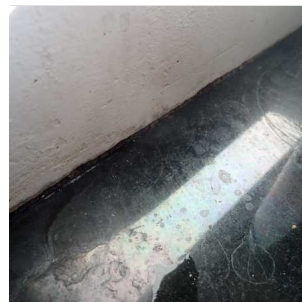
#### Kitafwerkingen

direct (3 - 12 mnd): € 100

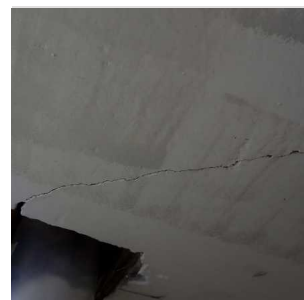
#### Oude sporen van lekkage

Beoordeling: **Voldoende**
