# Samenvatting

**Salomonsteeg 1**  
**2311 SC Leiden**

bouwkundig rapport nummer 471373

Type Eengezinstussenwoning

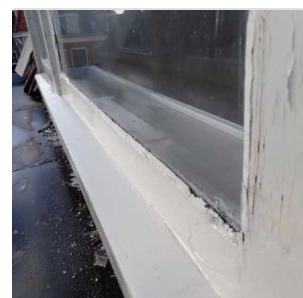
Conditie van het stopverf

Er zijn gebreken aan het stopverf. Indien de aansluiting tussen de beglazing en het kozijn in een slechte conditie verkeert kan vocht intreden en is er een hoog risico op niet zichtbare gebreken van binnenuit. De gebreken dienen te worden hersteld. Na herstel dient uiteraard ook het schilderwerk te worden uitgevoerd.

Beoordeling: **Onvoldoende**

direct (3 - 12 mnd): € 325

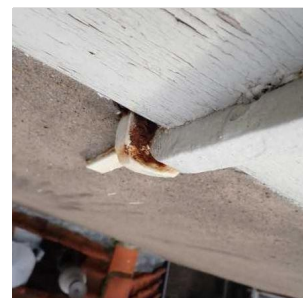
### De gevelankers

De gevelankers dienen te worden onderhouden, het aanwezige roest en oude verflagen verwijderen. Roestend ijzer gaat uitzetten, er ontwikkelen zich tevens enorme krachten die zelfs scheurvorming in metselwerken of gevels kunnen doen ontstaan.

Beoordeling: **Onvoldoende**

direct (3 - 12 mnd): € 450

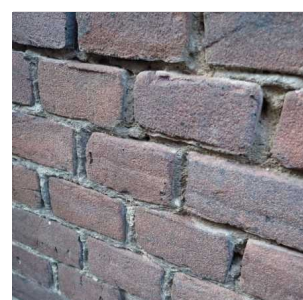
### Voegwerk

Het voegwerk verkeert deels in een matige tot onvoldoende conditie. Er zijn meerdere gebreken opgemerkt. De technische levensduur van de voeg is aan het verstrijken. De gebreken dienen te worden hersteld.

Beoordeling: **Onvoldoende**

direct (3 - 12 mnd): € 225

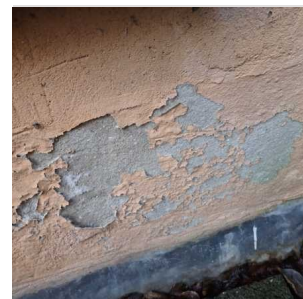
## Schilderwerk

Het schilderwerk van de gevel verkeert niet in een optimale conditie. Op termijn dient hier onderhoud gepleegd te worden. Met name de meest gevoelige delen moeten extra behandeld worden. Voor zover noodzakelijk dient er inspectie plaats te vinden en herstel van de gebreken aan de zwakke plekken. Indien nodig of als dat zal blijken, moeten enkele onderdelen vervangen worden. Laat u vooraf goed en deskundig informeren door een verfadviser over het te gebruiken verfsysteem.

Beoordeling: **Onvoldoende**

direct (3 - 12 mnd): € 475

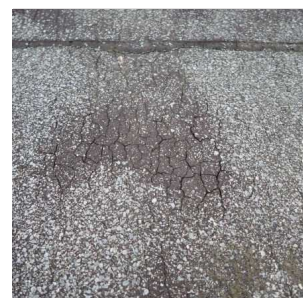
##### De conditie van de dakbedekking

Het materiaal is gedateerd en/of economisch afgeschreven. Door de minder goede conditie van deze dakbedekking is er een verhoogd risico op lekkage en/of vervolgschade aan de dakconstructie mogelijk. Vervanging van de bedekking is op (korte)termijn noodzakelijk.

Beoordeling: **Onvoldoende**

direct (3 - 12 mnd): € 4.000

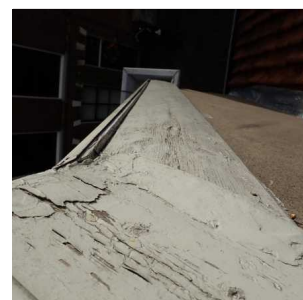
### Houtrot

Er zijn gebreken en/of houtrot aangetroffen. In dit geval dienen de gebreken en het zichtbare houtrot te worden hersteld. Indien nodig moeten de onderdelen of het gehele element vervangen worden, waarna het geheel kan worden afgewerkt met een verfysteem conform het bestaande werk. Vooralsnog is uitgegaan van herstel. Het is goed mogelijk dat bij groot onderhoud (schilderwerk) meer houtrot na de verwijdering van de verf zichtbaar wordt of aanwezig is.

Beoordeling: **Onvoldoende**

direct (3 - 12 mnd): € 220

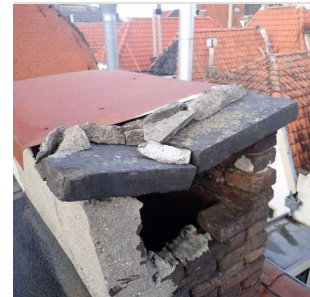
#### Nieuwe schoorsteen

De schoorsteen verkeert in een onvoldoende conditie en dient in zijn geheel te worden vervangen.

Beoordeling: **Onvoldoende**

direct (3 - 12 mnd): € 1.800

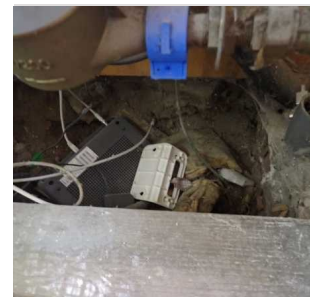
#### Vocht in groepenkast

Vanuit de kruipruimte komt vocht in de ruimte waarin de groepenkast hangt. Geadviseerd wordt om deze gaten af te dichten.

Beoordeling: **Onvoldoende**

direct (3 - 12 mnd): € 90

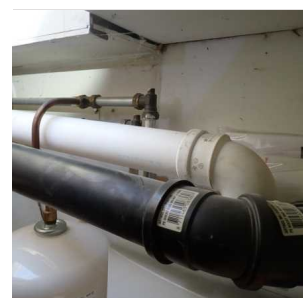
#### Rookgasafvoer

Er mogen geen verschillende materialen in het afvoerleidingsstelsel worden toegepast. De leidingen moeten van hetzelfde materiaal en fabrikant zijn. De huidige situatie dient volgens de Gasketelwet te worden vervangen.

Beoordeling: **Onvoldoende**

direct (3 - 12 mnd): € 225

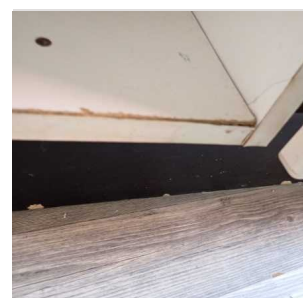
##### De conditie van het materiaal

Er is beginnend (hout)rot aan het keukenblok aanwezig. De oorzaak hiervan is een overdreven of langdurige vochtbelasting. Indien met beleid wordt omgegaan met de materialen, kan de technische levensduur worden verlengd. Beter is het om het onderdeel te vervangen.

Beoordeling: **Onvoldoende**

direct (3 - 12 mnd): € 220

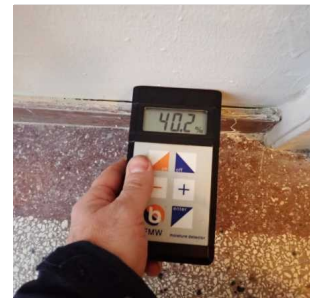
#### Vocht in wanden

Er is vocht aanwezig in de wanden. Het vocht kan wellicht op verschillende manieren (preventief) worden bestreden. Om te komen tot een totaal herstelplan is vervolg inspectie (indien aanbevolen) noodzakelijk. Het oplossen van dergelijke problemen kan kostbaar zijn. Laat u hierover goed informeren. De kosten van een nader onderzoek zijn afhankelijk van het soort onderzoek.

Beoordeling: **Onvoldoende**
