Gebreken en risico's

van het bouwkundig onderzoek
uitgevoerd aan:

Ganzenzijde 1
2317 XG Leiden

bouwkundig rapport
nummer 487784

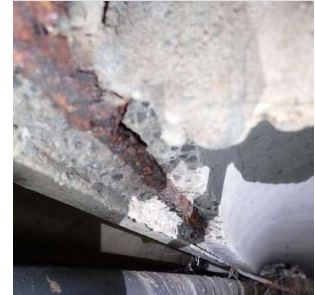
Vloeren (onderzijde) - Kwaaitaal

Schade

Er is materiaalschade aanwezig. Deze schade kan niet zomaar worden hersteld en heeft de constructie van de vloer aangetast. Om een plan van aanpak te maken, is een nader onderzoek conform de CUR-aanbeveling 79 noodzakelijk.

Beoordeling: **Slecht**

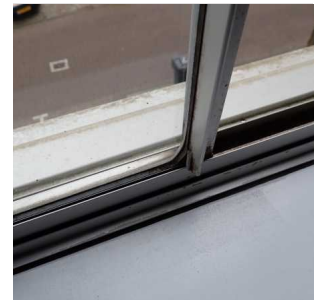
Kozijnen - Beglazing

Afdichting van de beglazing

Er zijn gebreken aan de rubbers en/of afdichting tussen kozijnen en beglazing. Indien deze aansluitingen/afdichtingen niet in optimale conditie verkeren zal vocht intreden en is er een hoog risico op lekkage en/of aantasting van het materiaal van binnenuit. De gebreken dienen per direct te worden hersteld.

Beoordeling: **Onvoldoende**

direct (3 - 12 mnd): € 390

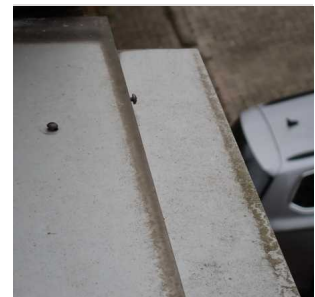
Waterkerende voorziening

De conditie van de waterkerende voorziening

Het materiaal is oud en het einde van de technische levensduur is (bijna) bereikt. Hierdoor is er een hoger risico op lekkage. Tenzij anders benoemd kan het geheel nog voldoende functioneren.

Beoordeling: **Onvoldoende**

direct (3 - 12 mnd): € 180

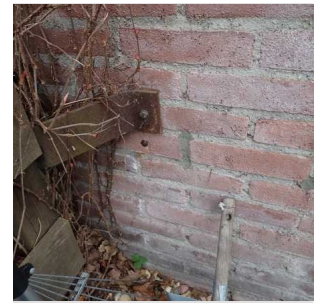
Gevelopbouw - Metselwerk

Roestvorming

In de gevel is roestend ijzer waargenomen. Daar waar voorheen iets aan de gevel is gemonteerd geweest is dit metaal niet geheel of onvoldoende verwijderd. Het roestende ijzer dient te worden verwijderd en daar waar nodig de gevel herstellen conform het bestaande werk.

Beoordeling: **Onvoldoende**

direct (3 - 12 mnd): € 130

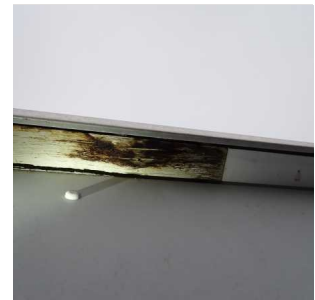
Overstek / boeiboorden

Houtrot

Er zijn gebreken en/of houtrot aangetroffen. In dit geval dienen de gebreken en/ of het zichtbare houtrot te worden hersteld. Indien nodig moeten de onderdelen of het gehele element vervangen worden, waarna het geheel kan worden afgewerkt met een verfsysteem conform het bestaande werk. Vooralsnog is uitgegaan van herstel. Het is goed mogelijk dat bij groot onderhoud (schilderwerk) meer houtrot na de verwijdering van de verf zichtbaar wordt of aanwezig is.

Beoordeling: **Onvoldoende**

direct (3 - 12 mnd): € 220

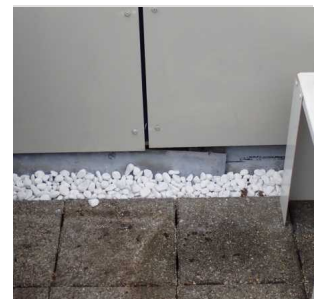
Dakterras voorzieningen - Waterkerende voorziening

Bevestiging van het lood onvoldoende

Het loodwerk (vervanger) komt los uit of is niet aanwezig daar waar het aanwezig moet zijn. Hier is meestal geen eenvoudig herstel mogelijk en moet nieuw lood worden aangebracht. Deze werkzaamheden worden meestal uitgevoerd door middel van het inslijpen in een hoger gelegen voeg. De voeg wordt dan 4 cm ingeslepen.

Beoordeling: **Onvoldoende**

direct (3 - 12 mnd): € 180

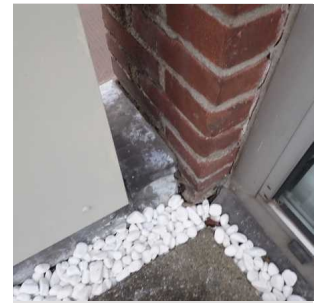
Lood

Loodstroken ontbreken

Daar waar loodstroken aanwezig moeten zijn, ontbreekt deze voorziening. De huidige situatie heeft een verhoogd risico op lekkage.

Beoordeling: **Onvoldoende**

direct (3 - 12 mnd): € 120

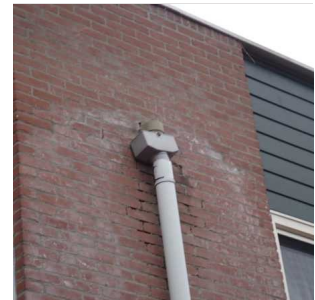
Hemelwaterafvoeren

Conditie van de HWA (regenpijp)

Er zijn gebreken aan de bevestiging van de hemelwaterafvoer aan de muur. De bevestiging is niet optimaal. De gebreken dienen te worden hersteld. Indien nodig moeten onderdelen vervangen worden.

Beoordeling: **Onvoldoende**

direct (3 - 12 mnd): € 220

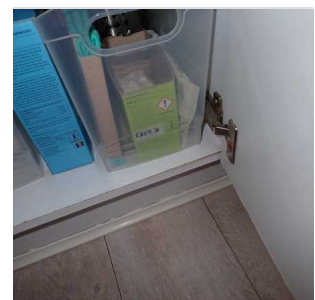
Keuken - Keukenblok

De conditie van het materiaal

Er is beginnend (hout)rot aan het keukenblok aanwezig. De oorzaak hiervan is een overdreven of langdurige vochtbelasting. Indien met beleid wordt omgegaan met de materialen, kan de technische levensduur worden verlengd. Beter is het om het onderdeel te vervangen.

Beoordeling: **Onvoldoende**

direct (3 - 12 mnd): € 0

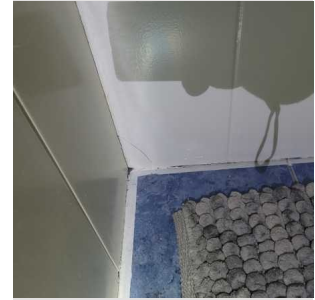
Badkamer - Kitafwerkingen

De conditie van het kitwerk

Het aanwezige kitwerk verkeert niet in een goede conditie. Deze situatie kan, afhankelijk van het gebruik, een lekkage veroorzaken. Onderhoud en herstel dient te worden uitgevoerd.

Beoordeling: **Onvoldoende**

direct (3 - 12 mnd): € 195

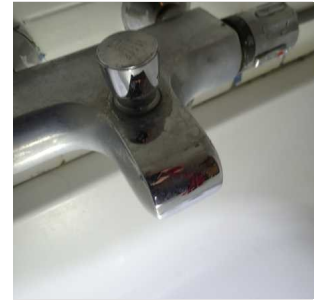
Badkamer - Wasbak

Gebreken aan kraan

Er zijn gebreken aan de kraan en deze kan niet voldoende functioneren. Indien reparatie niet meer mogelijk is, zal de kraan vervangen moeten worden.

Beoordeling: **Onvoldoende**

direct (3 - 12 mnd): € 270

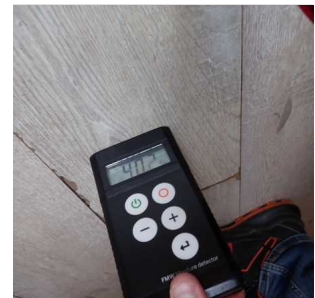
Begane grond - Beton

Vochtplekken in de vloer

In de vloer zijn vochtplekken aangetroffen. De oorzaak kan divers zijn. Vooral nog zijn er geen bijzonderheden aangetroffen en is de oorzaak niet te achterhalen

Beoordeling: **Onvoldoende**

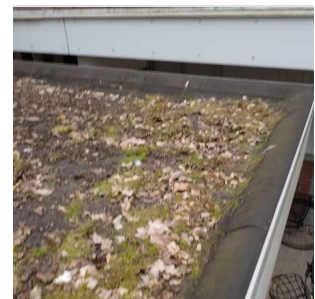
Daken - Dakbedekking

Conditie dak

Het materiaal is gedateerd, er is schade, of de technische levensduur is bereikt. Door de verminderde conditie van de dakbedekking bestaat er een verhoogd risico op lekkages en/of vervolgschade aan de dakconstructie. Vervanging van de bedekking is op (korte) termijn noodzakelijk.

Beoordeling: **Onvoldoende**

direct (3 - 12 mnd): € 900

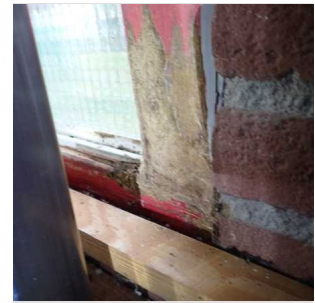
Gevelopeningen - Kozijn

Houtrot

In dit onderdeel is houtrot aangetroffen. De exacte schade zal pas zichtbaar worden tijdens de noodzakelijk uit te voeren werkzaamheden. Om verdere schade te voorkomen dient onderhoud en herstel te worden uitgevoerd, waarbij de rotte delen dienen te worden vervangen.

Beoordeling: **Onvoldoende**

direct (3 - 12 mnd): € 1.250

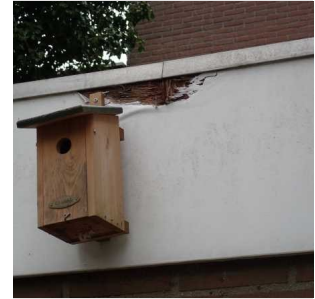
Overstek / boeiborden

Houtrot

In dit onderdeel is houtrot aangetroffen. De exacte schade zal pas zichtbaar worden tijdens de noodzakelijk uit te voeren werkzaamheden. Om verdere schade te voorkomen dient onderhoud en herstel te worden uitgevoerd, waarbij de rotte delen dienen te worden vervangen.

Beoordeling: **Onvoldoende**

direct (3 - 12 mnd): € 660
