# Bouwkundig Rapport

**Vendelstraat 4  
2316 XP Leiden**

Op 2 januari 2025 heb ik een bouwkundig onderzoek uitgevoerd aan de Vendelstraat 4. Dat heb ik met veel genoegen en naar beste kunnen en weten gedaan. De resultaten van mijn bevindingen en adviezen vindt u terug in dit volledige bouwkundige rapport. Deze voldoet aan de NTA 8060:2021. Dit is de norm die een eenduidige methodiek beschrijft om de bouwkundige staat vast te leggen.

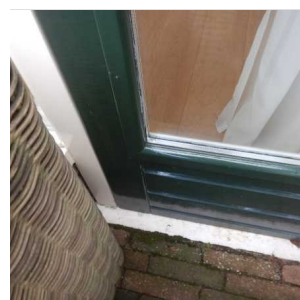
Kozijndorpels en/of kozijnonderdelen liggen onder het maaiveld c.q. de straat of tuinafwerking. Hierdoor wordt het kozijnhout belast en kan vocht optrekken (capillair) in het kozijnhout. Dit is uiteraard geen gewenste situatie. Het kozijnhout dient vrij te zijn van en dus niet in contact te staan met materialen zoals grind, grond, zand en dergelijke. Dit gebrek dient spoedig te worden hersteld. De kozijnonderdelen dienen geheel 'vrij' te kunnen ventileren aan de buitenzijde van het gebouw.
