Rapport

**Kanaalweg 8
2313 DS Leiden**

Op 19 maart 2025 heb ik een bouwkundig onderzoek uitgevoerd aan de Kanaalweg 8. Dat heb ik met veel genoegen en naar beste kunnen en weten gedaan. De resultaten van mijn bevindingen en adviezen vindt u terug in dit volledige bouwkundige rapport. Deze voldoet aan de NTA 8060:2021. Dit is de norm die een eenduidige methodiek beschrijft om de bouwkundige staat vast te leggen.

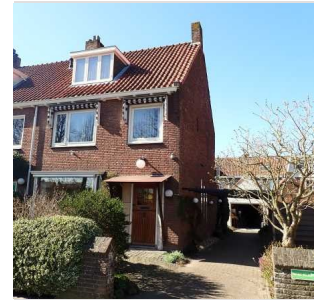
Risico inschatting van de fundering

Voor zover dit visueel waarneembaar was tijdens het onderzoek, zijn er geen bijzonderheden aan de woning aangetroffen die een probleem aan de fundering doen vermoeden.

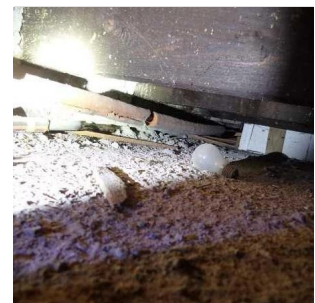
Er is niet voldoende hoogte en/of zicht in de kruipruimte. Deze is dus niet geheel en niet goed toegankelijk. Er is ook geen veilige kruiphogte. Hierdoor is onderhoud en inspectie niet goed mogelijk.

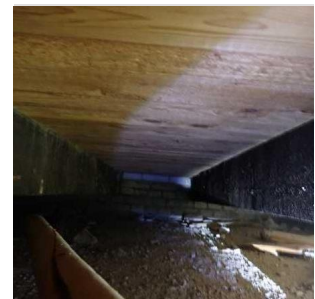
Vloeren (onderzijde) - Hout

Niet te inspecteren

Er is geen (volledig) onderzoek uitgevoerd naar de staat en de toestand van vloer, balken en funderingsbalken e.d. Over geen enkele van deze zaken kunnen duidelijke uitspraken worden gedaan.

Beoordeling: **Voldoende**

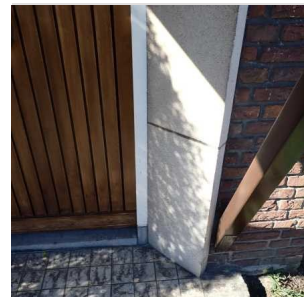
Er zijn geen bijzonderheden aan de betonnen wanden / gevels aangetroffen. Deze functioneren in voldoende conditie en kunnen functioneren.

Beoordeling: **Goed**

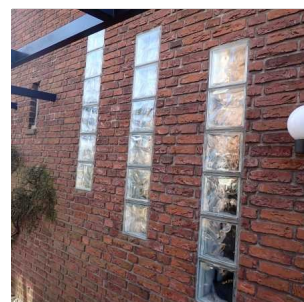
Gevelopbouw - Glasblokken

De conditie van de glasblokken

Er is geen schade en/of breuk waarneembaar aan de glasblokken.

Beoordeling: **Goed**

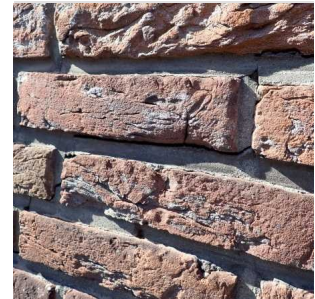
Scheurvorming

Er is scheurvorming aanwezig. De oorzaak is niet geheel te achterhalen. Om inwateren en dergelijke te voorkomen, dient herstel te worden uitgevoerd.

Beoordeling: **Voldoende**

1 - 5 jaar: € 380

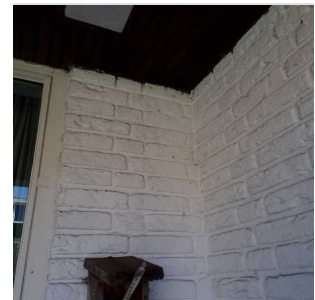
Gevelbouw - Metselwerk geschilderd

Metselwerk geschilderd

De gevel is (deels) voorzien van schilderwerk. Het schilderwerk van de gevel verkeert in voldoende conditie. Er zijn geen gebreken aangetroffen. Wel, indien dit zich voordoet, regulier onderhoud uitvoeren met de meest geschikte materialen.

Beoordeling: **Goed**

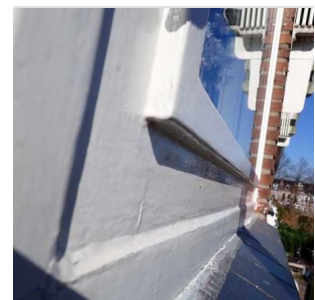
Dubbelglas

Geen geventileerde glaslat

Bij dubbele beglazing dient, conform het huidige bouwbesluit, de onderste glaslat in de sponning te kunnen ventileren. Bij handhaving van de huidige situatie is er een verhoogd risico op houtrot in het kozijn of raamsponning. Bij oude beglazing is de sponning meestal volledig afgekit. Het aanbrengen van een dergelijke lat heeft dan geen nut. Dit is echter pas zichtbaar na verwijdering van de glaslaten.

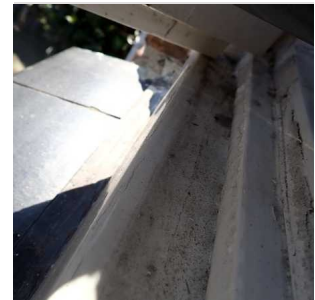
Het schilderwerk behoeft aandacht. Professioneel onderhoud dient te worden uitgevoerd. Met name de gevoelige delen, zoals liggende delen en verbindingen, extra behandelen. Voor zover noodzakelijk inspectie en herstel van gebreken uitvoeren aan zwakke plekken.

Beoordeling: **Voldoende**

1 - 5 jaar: € 665

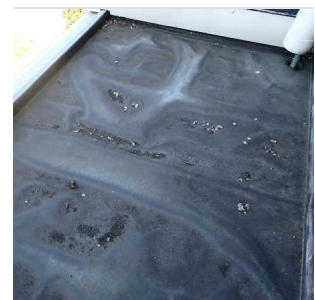
Het materiaal is gedateerd, er is schade, of de technische levensduur is bereikt. Door de verminderde conditie van de dakbedekking bestaat er een verhoogd risico op lekkages en/of vervolgschade aan de dakconstructie. Vervanging van de bedekking is op (korte) termijn noodzakelijk.

Beoordeling: **Voldoende**

1 - 5 jaar: € 550

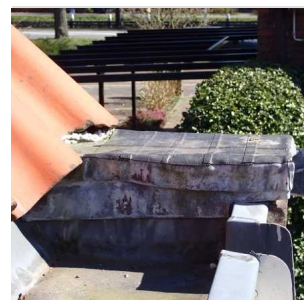
De loodstroken op de gevel van de garage verkeren (deels) in onvoldoende staat en de technische levensduur is bereikt. Indien er momenteel geen actieve lekkages zijn, kan het vervangen van de loodstroken mogelijk nog even worden uitgesteld. Echter, het is raadzaam om rekening te houden met het vervangen van de loodstroken, gezien het verhoogde risico op lekkage en de mogelijke gevolgschade.

Beoordeling: **Voldoende**

1 - 5 jaar: € 220

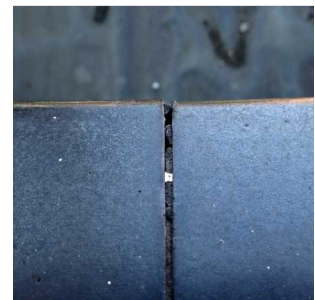
Het voegwerk van de waterslag is uitgespoeld en/of onvoldoende aanwezig. Hierdoor is vochtintrede in de gevel mogelijk met een risico op lekkage. De gebreken aan het voegwerk dienen te worden hersteld. Oude voegen verwijderen, materialen schoonslijpen en geheel reinigen, waarna de nieuwe voeg aangebracht kan worden.

Beoordeling: **Voldoende**

1 - 5 jaar: € 105

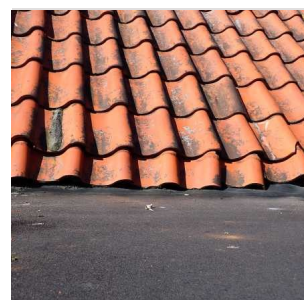
De dekking van het pannendak is niet optimaal en vormt een verhoogd risico op lekkage, zeker bij slagregen of stuifsnieuw. Naast het reguliere onderhoud adviseren we per direct het dak te controleren op gebreken, daar waar nodig een pan vervangen en/of qua dekking corrigeren (recht leggen).

Beoordeling: **Onvoldoende**

direct (3 - 12 mnd): € 135

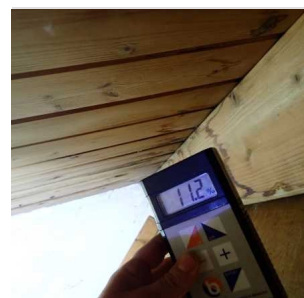
Niet actieve vochtplekken aangetroffen

Uit meting blijkt dat in dit onderdeel sporen van een oude lekkage zijn aangetroffen. De aangetroffen lekkage kan reeds schade hebben veroorzaakt die ten tijde van de visuele inspectie niet zichtbaar was.

Beoordeling: **Voldoende**

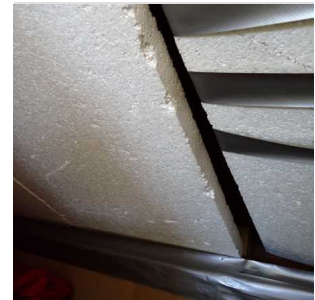
Tegen het dakbeschot is op een verkeerde manier isolatiemateriaal aangebracht. Er is hierdoor risico op verstikking (rot) van het dakbeschot door condensatie tussen de verschillende materialen.

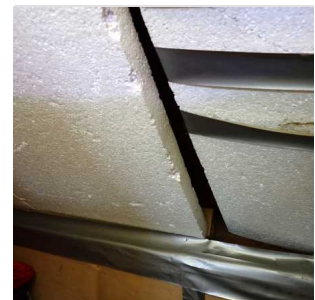
NO

Verbeteren van dakisolatie

Beoordeling: **Onvoldoende**

direct (3 - 12 mnd): € 1.100

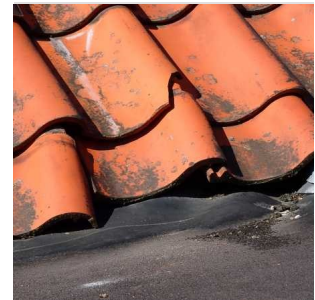
Dakkapel - Dakbedekking

EPDM

Beoordeling: **Voldoende**

1 - 5 jaar: € 90

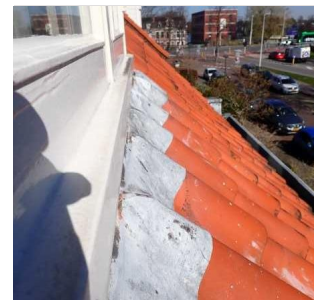
Dakkapel - Waterkerende voorziening

Beoordeling: **Onvoldoende**

direct (3 - 12 mnd): € 105

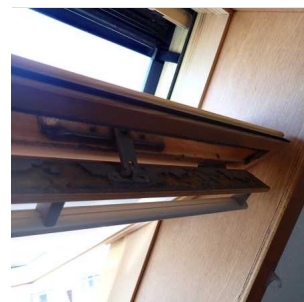
Dakopening - Dakramen

De tochtstrip

Beoordeling: **Voldoende**

1 - 5 jaar: € 90

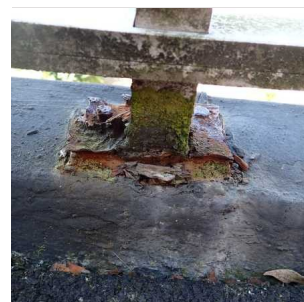
Aluminium

Verankering/bevestiging

Beoordeling: **Onvoldoende**

direct (3 - 12 mnd): € 720

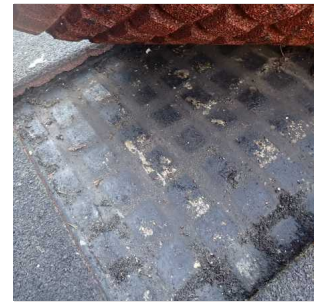
Staal

Verankering/bevestiging

Beoordeling: **Onvoldoende**

direct (3 - 12 mnd): € 360

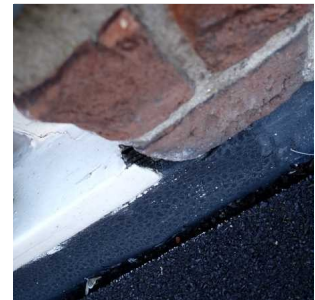
Lood

Conditie van het lood

Beoordeling: **Voldoende**

1 - 5 jaar: € 475

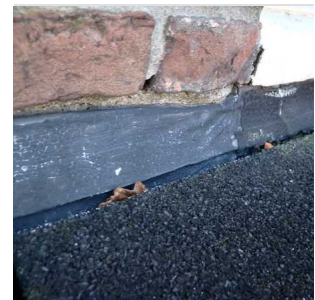
Lood

Scheur vorming

Beoordeling: **Onvoldoende**

direct (3 - 12 mnd): € 90

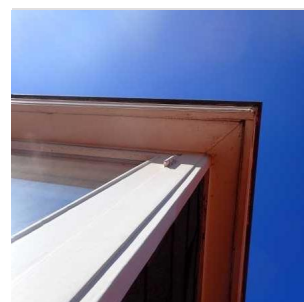
Overstek / boeiboorden

Hout

Beoordeling: **Onvoldoende**

direct (3 - 12 mnd): € 160

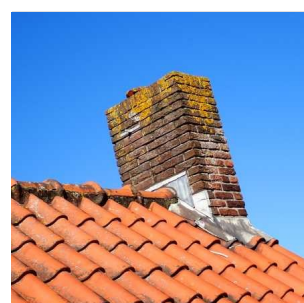
Schoorsteen

Metselwerk -, links en rechts

Beoordeling: **Voldoende**

1 - 5 jaar: € 380

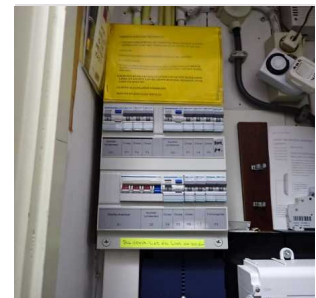
Als tijdens de inspectie geen spanning op het systeem stond, zorgt dit voor beperking van de beoordeling en is is dit apart vermeld.

Beoordeling: **Goed**

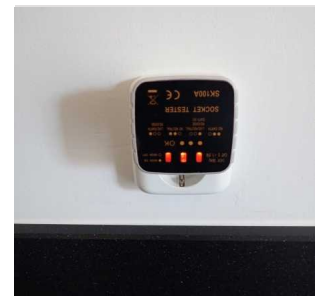
Elektra - Randaarding

Controle van randaarding (steekproef)

Voor zover visueel waarneembaar zijn er tijdens de keuring geen afwijkingen aan de randaarding geconstateerd.

Beoordeling: **Goed**

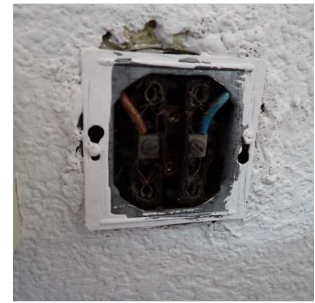
Elektra - Systeem

Conditie van het systeem:

Voor zover visueel waarneembaar zijn er tijdens de keuring geen afwijkingen aan het systeem geconstateerd. De wandcontactdozen en het schakelmateriaal verkeren in een goede conditie.

Beoordeling: **Goed**

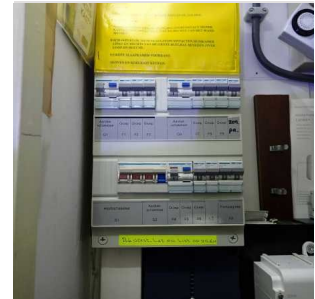
PV sticker (zonnepanelen) ontbreekt

Als er zonnepanelen aanwezig zijn, dient in de meterkast een PV sticker te worden geplaatst die aangeeft dat de installatie voldoet aan de geldende regelgeving en veiligheidsnormen. Deze sticker is verplicht voor identificatie en inspectie.

Ter info

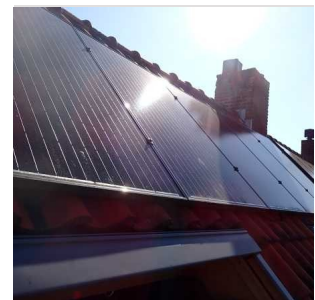
Energievoorziening - Zonnepanelen

Systeem m.b.t. de zonnepanelen:

Voor zover visueel waarneembaar zijn er tijdens de keuring geen afwijkingen aan de zonnepanelen geconstateerd. Er is geen controle op het functioneren uitgevoerd.

Beoordeling: **Goed**

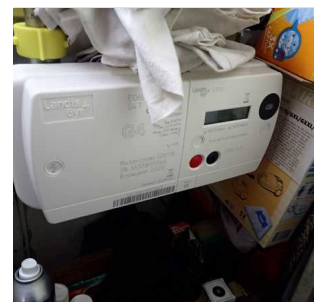
Gas

De conditie van de installatie

Er zijn geen gebreken aan het gassysteem aangetroffen. De beoordeling is beperkt, maar wordt, voor zover zichtbaar, zo zorgvuldig mogelijk uitgevoerd. De gasinstallatie wordt visueel geïnspecteerd en dus niet gekeurd.

Beoordeling: **Goed**

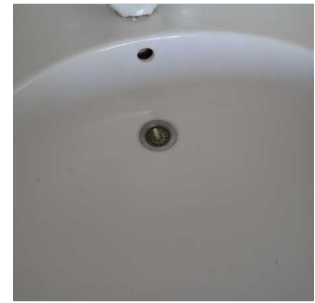
Door het wegstromende water in de buis, ontstaat stroomafwaarts een lagedruk. Bij goede beluchting komt via die beluchting, buitenlucht in het riool of afvoersysteem en is er niets aan de hand. Bij onvoldoende beluchting echter, wordt de lucht via sifons van douche & bad aangezogen, met borrelende sifons als resultaat. Niet ernstig, tenzij de sifons echt leeggezogen worden; dan krijg je rioollucht. Op enig moment kan dan worden overwogen de beluchting op het afvoersysteem te verbeteren.

Beoordeling: **Voldoende**

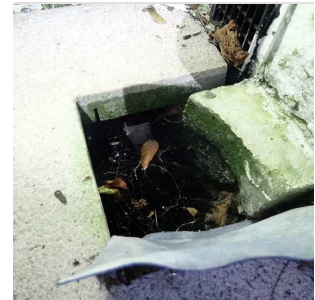
Open put buiten de woning

Aan de buitenzijde van het object is nog een put aanwezig die vermoedelijk direct in verbinding staat met het afvoersysteem en mogelijk met de riolering van het object.

Ter info

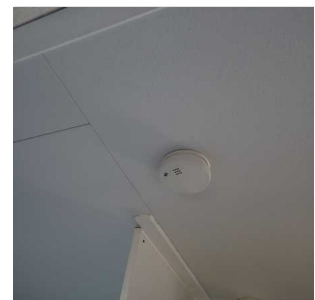
In dit object zijn voldoende rookmelders aanwezig. Op de melders zit een testknop. Wij adviseren u deze bij voorkeur twee maal per jaar op signaal te testen. De melder dient verder te worden onderhouden (reinen) en mag niet worden geschilderd. Rookmelders dienen op alle verdiepingen aanwezig te zijn.

Ter info

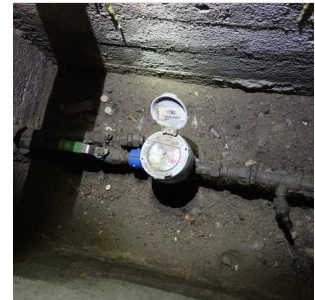
De watermeterbevestiging is niet optimaal. Het geheel (de watermeter en de aansluitingen) verkeert in een acceptabele conditie. Op termijn moet klein onderhoud door de leverancier uitgevoerd worden en de bevestiging verbeterd worden.

Ter info

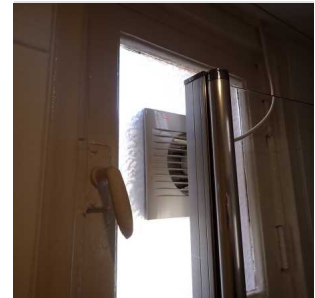
De elektrische ventilatoren zijn op hun functioneren gecontroleerd en niet op hun afzuig- of inblaascapaciteit. Deze apparaten functioneren voldoende. Er zijn geen gebreken waargenomen. Voor zover waarneembaar en hoorbaar verkeren ook de lagers e.d. nog in een goede conditie. Er is geen direct geluidsoverlast.

Beoordeling: **Goed**

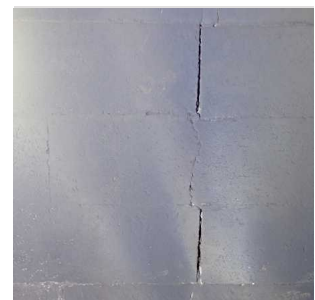
Scheurvorming achterwand

Er zijn gebreken waargenomen aan de open haard. In de achterwand zijn scheuren aanwezig. Die kunnen worden hersteld door een specialist en staan niet direct een veilig en goed functioneren in de weg. Wij adviseren u echter wel de gebreken te laten herstellen.

Beoordeling: **Voldoende**

1 - 5 jaar: € 180

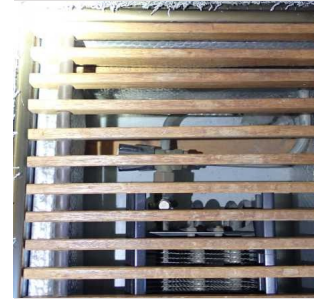
Verwarmingssysteem - Convectorput

Conditie van de convectorput

Voor zover visueel waarneembaar zijn er tijdens de keuring geen afwijkingen aan de convectorput geconstateerd. Dit onderdeel / voorziening verkeert in goede conditie en kan functioneren.

Beoordeling: **Goed**

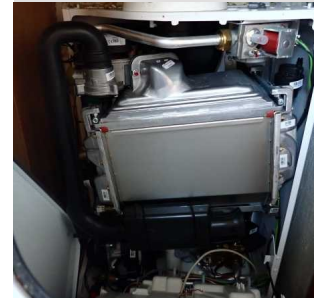
Verwarmingssysteem - CV ketel

De conditie CV Ketel

Voor zover visueel waarneembaar zijn er tijdens de keuring geen afwijkingen aan de CV ketel geconstateerd. Dit onderdeel / voorziening verkeert in goede conditie en kan functioneren.

Beoordeling: **Goed**

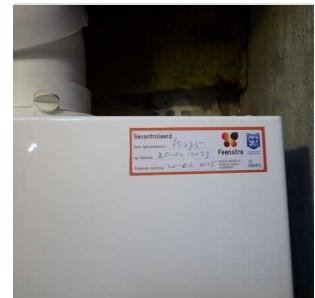
Onderhoud

Er is voldoende onderhoud uitgevoerd. Deze CV ketel is aantoonbaar gekeurd, conform de Gasketelwet. Dit bevordert de technische levensduur van het systeem en heeft een positief effect op het energieverbruik. Periodiek dient onderhoud uitgevoerd te worden. De keuringssticker is aanwezig.

Beoordeling: **Goed**

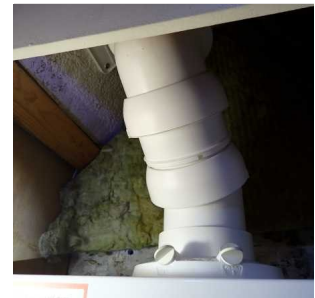
Situatie rookgasafvoer

Er zijn geen gebreken aan de bevestiging van de rookgasafvoer. De rookgasafvoer verkeert in goede conditie en kan functioneren.

Beoordeling: **Goed**

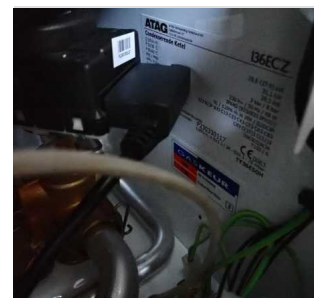
Technische levensduur

De warmteopwekker is ca. 2 jaar en heeft zijn technische levensduur (van ca. 15 jaar) nog niet bereikt. Deze kan met regulier onderhoud nog wel even mee.

Beoordeling: **Goed**

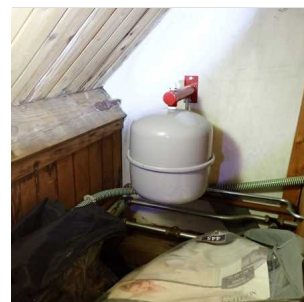
Verwarmingssysteem - Expansievat

Conditie expansievat

Voor zover visueel waarneembaar zijn er tijdens de keuring geen afwijkingen aan het expansievat geconstateerd. Dit onderdeel / voorziening verkeert in goede conditie en kan functioneren.

Beoordeling: **Goed**

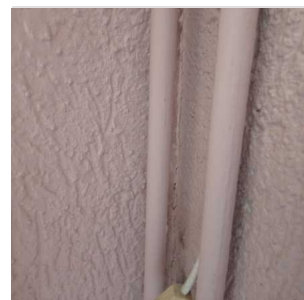
Verwarmingssysteem - Leidingwerk

Conditie

Voor zover visueel waarneembaar zijn er tijdens de keuring geen afwijkingen aan het leidingwerk geconstateerd. Dit onderdeel verkeert in goede conditie en kan functioneren. Het leidingwerk is voldoende gebeugeld. Let op dat dit bij eventuele aanpassingen van het systeem ook zo blijft.

Beoordeling: **Goed**

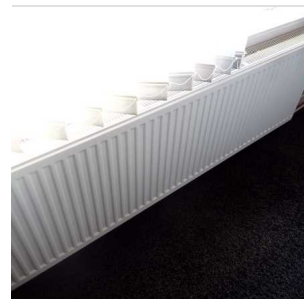
Verwarmingssysteem - Radiatoren

De conditie van de radiatoren

Voor zover visueel waarneembaar zijn er tijdens de keuring geen afwijkingen aan het systeem geconstateerd. Dit onderdeel / voorziening verkeert in goede conditie en kan functioneren.

Beoordeling: **Goed**

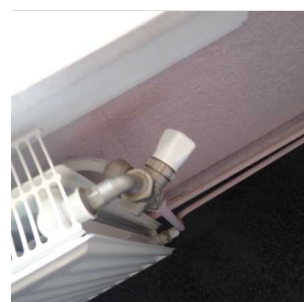
Afsluiters

De afsluiters verkeren, voor zover deze zijn geïnspecteerd, in een voldoende conditie. Geen bijzonderheden aangetroffen.

Beoordeling: **Goed**

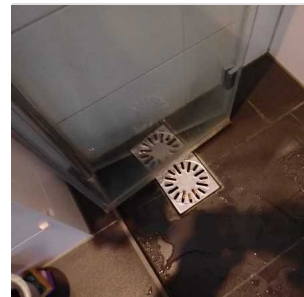
Voor zover visueel waarneembaar zijn er tijdens de keuring geen afwijkingen aan de afvoer geconstateerd. Dit onderdeel / voorziening verkeert in goede conditie en kan functioneren

Beoordeling: **Goed**

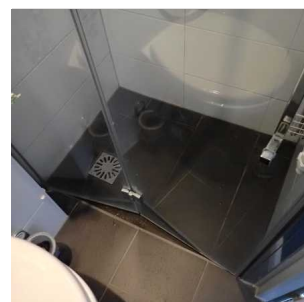
1e Verdieping - Glazen scherm

Voor zover visueel waarneembaar zijn er tijdens de inspectie geen afwijkingen aan de inloopdouche geconstateerd. Dit onderdeel / voorziening verkeert in goede conditie en kan functioneren

Beoordeling: **Goed**

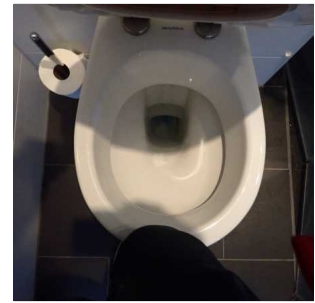
Er zijn geen gebreken aan de montage van de toiletspot geconstateerd. Het geheel kan voldoende functioneren. Bij hangende toiletspotten regelmatig de ophanging en de afdichting controleren. Bij staande toiletspotten de afdichting aan de onder en achterzijde regelmatig controleren.

Beoordeling: **Goed**

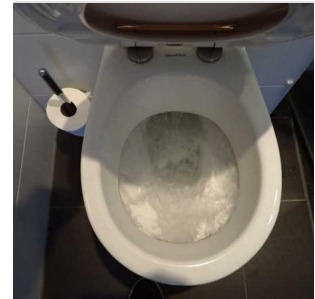
1e Verdieping

Doorspoeling van het toilet

Tijdens de controle aan het toilet is mede gecontroleerd of het water vlot wegspoelt en niet 'blijft hangen'. Eventuele vertragingen in het afvoeren van dit afvalwater kunnen een indicatie zijn dat er (beginnende) rioolproblemen zijn. In dit geval is er bij deze controle geen probleem opgemerkt. De doorspoeling verloopt vlot en 'soepel'.

Beoordeling: **Goed**

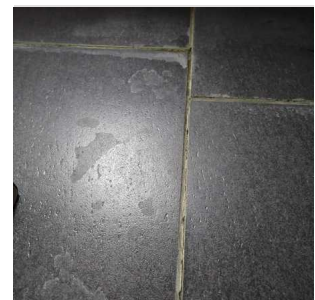
1e Verdieping - Tegelwerk

Bij het bekloppen van het tegelwerk is een "hol" geluid waarneembaar. Over het algemeen betekent dit dat er een holle ruimte achter het tegelwerk aanwezig is. In elk geval is op die plaatsen de hechting met de ondergrond niet optimaal. Vooralsnog kan wat ons betreft de huidige situatie gehandhaafd blijven.

Ter info

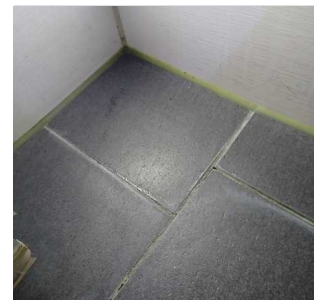
1e Verdieping - Tegelwerk

De conditie van het voegwerk

Het voegwerk is gecontroleerd. Er zijn gebreken opgemerkt. Bij intensief gebruik kan dit lekkage of vochtdoorslag elders veroorzaken. Vooralsnog wordt ervan uitgegaan dat e.e.a. kan worden hersteld conform het bestaande werk. Daar waar nodig kunnen bestaande slechte voegen worden verwijderd en vervangen.

Beoordeling: **Onvoldoende**

direct (3 - 12 mnd): € 165

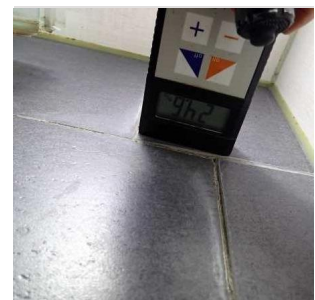
1e Verdieping - Tegelwerk

Vocht gemeten

In de vloer is een verhoogd percentage vocht gemeten. Dit kan leiden tot schade aan bijvoorbeeld stucwerk, wand, plafond of vloerafwerking. De oorzaak van dit vocht is visueel niet altijd zichtbaar. De vermoedelijke oorzaak is echter de waterdichtheid van de douchegelegenheid, bijvoorbeeld door lekke kit en/of cementvoegen. Het vocht in de bouwkundige constructie zal indien voornoemde gebreken zijn opgelost op termijn drogen. Op korte termijn dient herstel te worden uitgevoerd.

Beoordeling: **Voldoende**

1 - 5 jaar: € 240

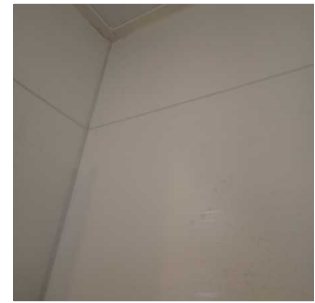
1e Verdieping - Tegelwerk

Voor zover visueel waarneembaar zijn er tijdens de keuring geen afwijkingen aan de wanden en afwerking geconstateerd. Dit onderdeel / voorziening verkeert in goede conditie en kan functioneren

Beoordeling: **Goed**

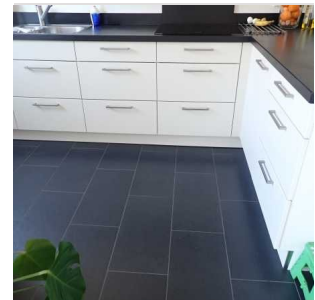
Voor zover visueel waarneembaar zijn er tijdens de keuring geen afwijkingen aan keukenblok geconstateerd. Dit onderdeel en/of deze voorziening verkeert in goede conditie en kan functioneren.

Beoordeling: **Goed**

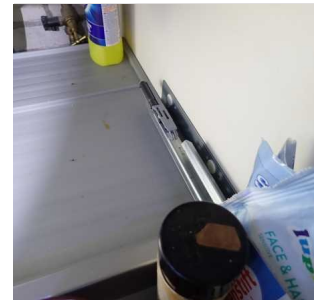
Begane grond

Functioneren van hang- en sluitwerk

Het hang- en sluitwerk van de keukenkastdeuren verkeert in een voldoende conditie. Het geheel kan goed functioneren. Er zijn geen gebreken.

Beoordeling: **Goed**

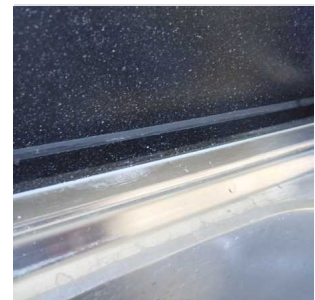
Begane grond

Kitafwerkingen

De kitafwerkingen m.b.t. de wasbak en/of het werkblad dienen naadloos op elkaar en op de wanden aan te sluiten en/of in elk geval dient de aansluiting tussen deze elementen waterdicht te zijn. In dit geval zijn er geen gebreken aangetroffen.

Beoordeling: **Goed**

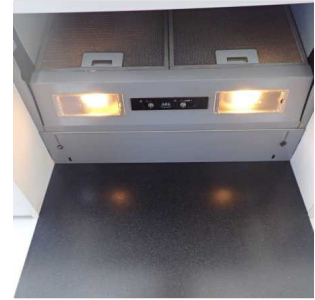
Begane grond

Voor zover visueel waarneembaar zijn er tijdens de keuring geen afwijkingen aan dit onderdeel geconstateerd. Dit onderdeel / voorziening verkeert in goede conditie en kan functioneren.

Beoordeling: **Goed**

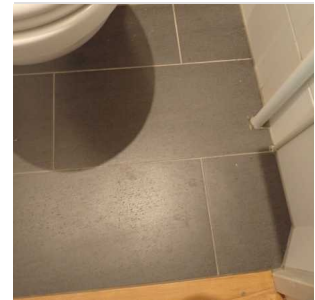
Begane grond

De afwerking van de vloer in het toilet verkeert in een voldoende conditie. Er zijn geen bijzonderheden aangetroffen. De afwerking lijkt voldoende te kunnen functioneren en is voldoende waterdicht.

Beoordeling: **Goed**

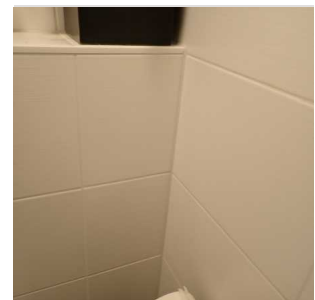
Begane grond

Conditie van de wandafwerking

De afwerking van de wand in het toilet verkeert in een voldoende conditie. Er zijn geen bijzonderheden aangetroffen. De afwerking lijkt voldoende te kunnen functioneren en is voldoende waterdicht.

Beoordeling: **Goed**

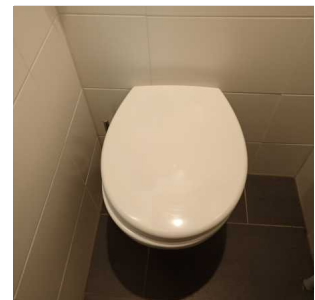
Begane grond

Het toilet verkeert in goede conditie

Het toilet en de aanwezige voorzieningen zijn visueel gecontroleerd op gebreken. Het toilet verkeert in een goede conditie, en kan behoudens het reguliere onderhoud aan de waterkerende afdichtingen goed functioneren.

Beoordeling: **Goed**

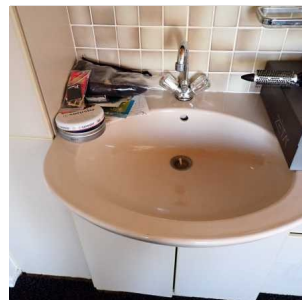
Begane grond

Voor zover visueel waarneembaar zijn er tijdens de keuring geen afwijkingen aan dit onderdeel geconstateerd. Dit onderdeel / voorziening verkeert in goede conditie en kan functioneren

Beoordeling: **Goed**

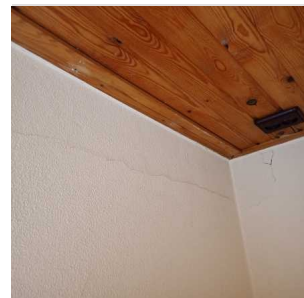
Krimpscheuren

In de wanden is scheurvorming aanwezig. De vermoedelijke oorzaak hiervan is een natuurlijke werking en zetting van de materialen. Dit heeft dus geen constructieve betekenis. De gebreken aan de wand en de afwerking kunnen worden hersteld conform het bestaande werk.

Ter info

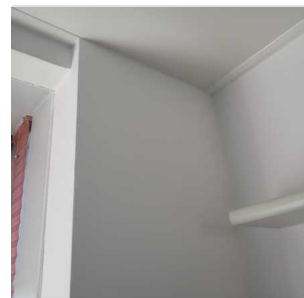
Ouder stucwerk

Het stucwerk in het object is gedateerd. Aangenomen mag worden dat er scheurvorming en losse plekken aanwezig zijn in deze afwerking die visueel niet waarneembaar zijn.

De wanden zijn, daar waar een wandafwerking aanwezig is, niet geïnspecteerd. Voorzetwanden worden veelal aangebracht om scheurvorming en/of vochtproblemen aan het zicht te onttrekken. Er kunnen geen uitspraken gedaan worden over de conditie van het stucwerk, het achterliggende metselwerk, vochtdoorslag en dergelijke.

Ter info

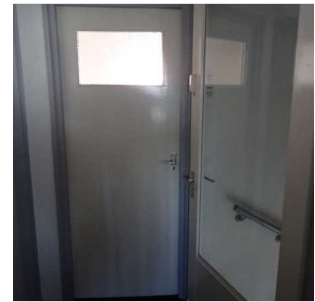
Interieur algemeen

Voor zover visueel waarneembaar zijn er tijdens de keuring geen afwijkingen aan de kozijnen geconstateerd. Dit onderdeel / voorziening verkeert in goede conditie en kan functioneren.

Beoordeling: **Goed**

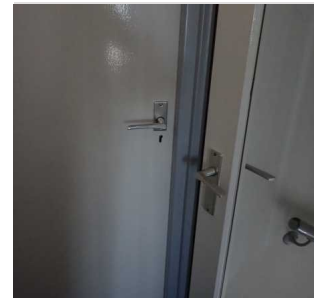
Het hang- en sluitwerk functioneert voldoende. Regulier onderhoud dient op termijn te worden uitgevoerd.

Beoordeling: **Goed**

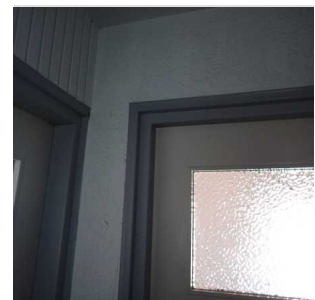
Schilderwerk van kozijnen

De binnenkozijnen, ramen, deuren en het schilderwerk verkeren in een voldoende conditie. Regulier onderhoud aan schilderwerk dient op termijn te worden uitgevoerd.

Beoordeling: **Goed**

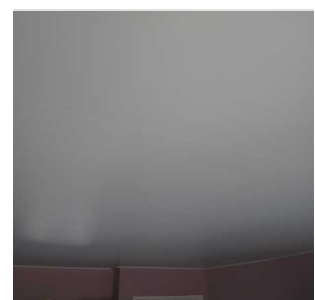
Interieur algemeen - Overige afwerkingen

De conditie van de plafonds

Voor zover visueel waarneembaar zijn er tijdens de keuring geen afwijkingen aan de plafonds geconstateerd. Dit onderdeel / voorziening verkeert in goede conditie en kan functioneren.

Beoordeling: **Goed**

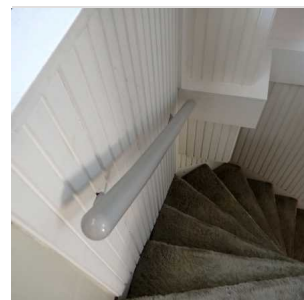
De balustrade / trapleuning is gecontroleerd op stabiliteit en veiligheid. Hieraan zijn geen gebreken geconstateerd. Het geheel kan goed en veilig functioneren.

Beoordeling: **Goed**

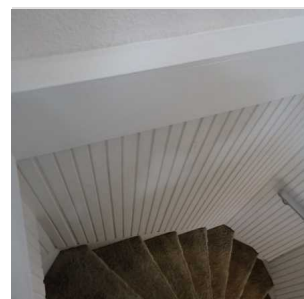
Interieur algemeen - Hout

Balustrade/trapleuning

Beoordeling: **Onvoldoende**

direct (3 - 12 mnd): € 325

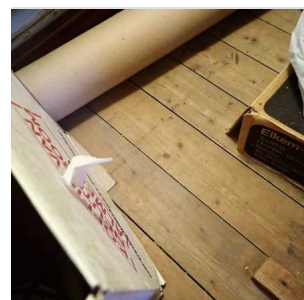
1e Verdieping - Hout

De vloer is, voor zover visueel waarneembaar, vlak en stabiel. Er zijn vanaf de bovenzijde geen bijzonderheden aan de vloer aangetroffen. Er zijn geen metingen verricht, de vlakheid is visueel beoordeeld.

Beoordeling: **Goed**

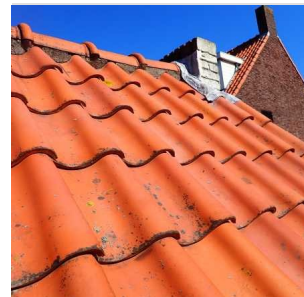
Het dakvlak van het bijgebouw, de afwerkingen inclusief de bedekking zijn geïnspecteerd. Hierbij zijn geen gebreken opgemerkt. Het geheel verkeert in een voldoende conditie.

Beoordeling: **Goed**

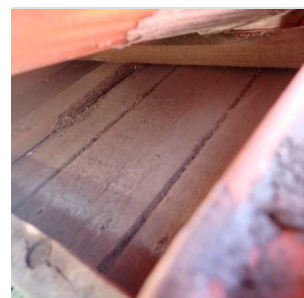
Het dakbeschot verkeert in een goede conditie. Er zijn geen gebreken opgemerkt. Het dakbeschot is slechts deels en zeer plaatselijk geïnspecteerd. Het is vanzelf onmogelijk om het hele dakvlak te inspecteren.

Beoordeling: **Goed**

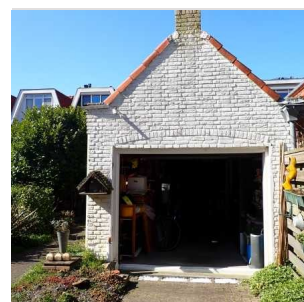
Garagedeur

De garagedeur kan voldoende functioneren. Regulier onderhoud dient wel te worden uitgevoerd, zoals het 'smeren' van bewegende onderdelen.

Beoordeling: **Goed**

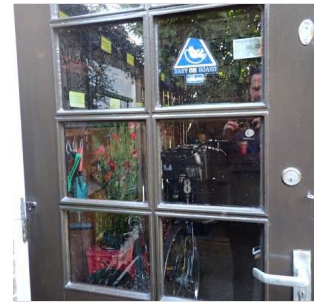
Bijgebouw - Enkelglas

Voor zover visueel waarneembaar zijn er tijdens de keuring geen afwijkingen aan dit onderdeel geconstateerd. Dit onderdeel / voorziening verkeert in goede conditie en kan functioneren.

Beoordeling: **Goed**

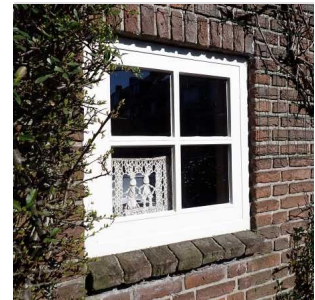
Bijgebouw - Hout (kozijn)

Voor zover visueel waarneembaar zijn er tijdens de keuring geen afwijkingen aan dit onderdeel geconstateerd. Dit onderdeel / voorziening verkeert in goede conditie en kan functioneren.

Beoordeling: **Goed**

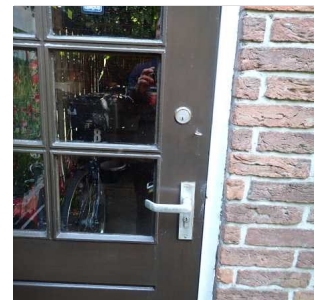
Draaiende delen

Het hang en sluitwerk is gecontroleerd. Het materiaal functioneert prima en is goed onderhouden. Regulier onderhoud dient jaarlijks uitgevoerd te worden.

Beoordeling: **Goed**

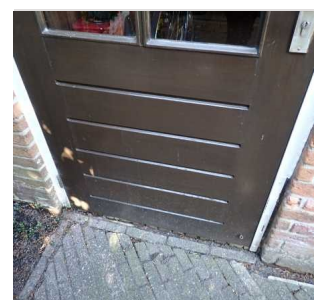
Gevelopeningen - Schilderwerk

Het schilderwerk verkeert in een goede conditie. De kleur en weersinvloeden kunnen de kwaliteit van het schilderwerk beïnvloeden. Het is van belang dat er regulier onderhoud aan het schilderwerk wordt uitgevoerd. Met name de liggende delen per 2 jaar inspecteren en waar nodig onderhouden.

Beoordeling: **Goed**

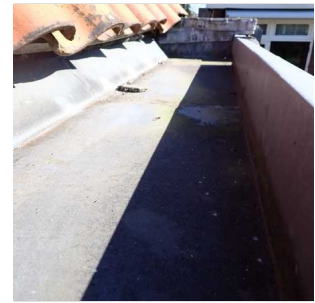
Bijgebouw - Zinkwerk

Voor zover visueel waarneembaar zijn er tijdens de keuring geen afwijkingen aan dit onderdeel geconstateerd. Dit onderdeel / voorziening verkeert in goede conditie en kan functioneren.

Beoordeling: **Goed**

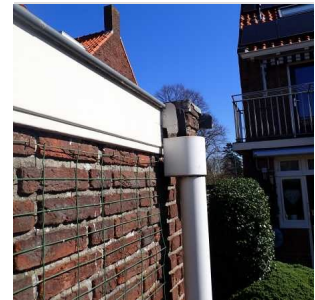
Hemelwaterafvoeren

Voor zover visueel waarneembaar zijn er tijdens de keuring geen afwijkingen aan dit onderdeel geconstateerd. De hemelwaterafvoeren verkeren in een goede / voldoende conditie. De bevestigingen en de afwatering is voldoende. Het geheel kan functioneren als bedoeld.

Beoordeling: **Goed**

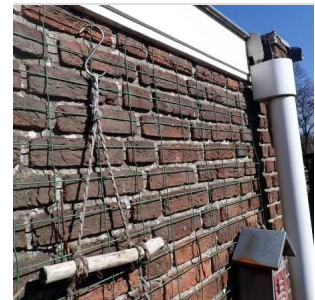
Materiaal van de gevel - Metselwerk

Voor zover visueel waarneembaar zijn er tijdens de keuring geen afwijkingen aan dit onderdeel geconstateerd. Dit onderdeel / voorziening verkeert in goede conditie en kan functioneren.

Beoordeling: **Goed**

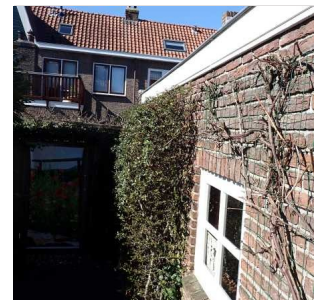
Begroeiing aanwezig

Verwijder elk voorjaar de begroeiing van de gevel tot minstens 50 cm onder de dakrand. Hierdoor wordt voorkomen dat deze begroeiing onder de daklijst groeit en schade veroorzaakt. Na het verwijderen van de begroeiing is er een risico dat er bouwkundige schade blijkt te zijn die tijdens de inspectie niet zichtbaar was. Overige vervuiling aan gevel zoals mosgroei en dergelijke ook reinigen of verwijderen. Gevelonderdelen achter begroeiingen of andere verhinderingen zijn niet geïnspecteerd.

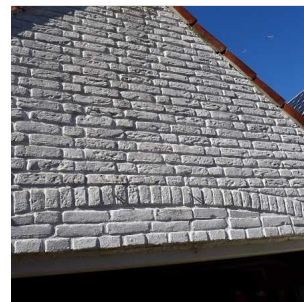
Voor zover visueel waarneembaar zijn er tijdens de keuring geen afwijkingen aan dit onderdeel geconstateerd. Dit onderdeel / voorziening verkeert in goede conditie en kan functioneren.

Beoordeling: **Goed**

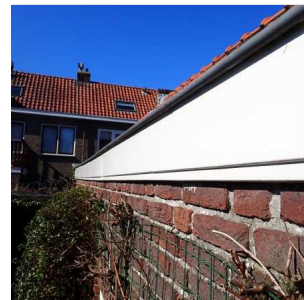
Bijgebouw - Hout

Voor zover visueel waarneembaar zijn er tijdens de keuring geen afwijkingen aan dit onderdeel geconstateerd. Dit element verkeert in goede conditie kan functioneren. Het lijkt erop dat de ruimtes achter boeiboorden en/of overstekken voldoende zijn geventileerd. Onvoldoende ventilatie zou in de constructie kunnen leiden tot condensvorming met mogelijk gebreken tot gevolg.

Beoordeling: **Goed**
