# Bouwkundig Rapport

**Lammenschansweg 118  
2313 DR Leiden**

**Perfectkeur**

Op 20 februari 2025 heb ik een bouwkundig onderzoek uitgevoerd aan de Lammenschansweg 118. Dat heb ik met veel genoegen en naar beste kunnen en weten gedaan. De resultaten van mijn bevindingen en adviezen vindt u terug in dit volledige bouwkundige rapport. Deze voldoet aan de NTA 8060:2021. Dit is de norm die een eenduidige methodiek beschrijft om de bouwkundige staat vast te leggen.

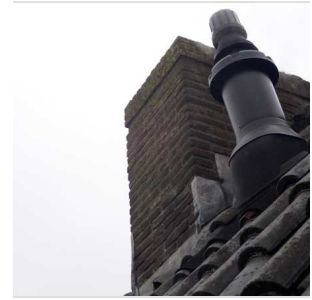
Beoordeling: **Voldoende**

1 - 5 jaar: € 325

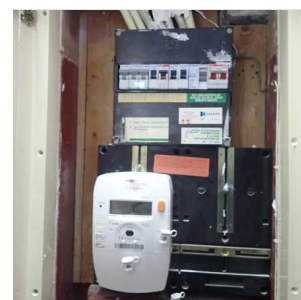
Als tijdens de inspectie geen spanning op het systeem stond, zorgt dit voor beperking van de beoordeling en is dit apart vermeld.

Beoordeling: **Goed**

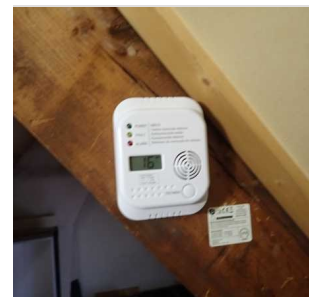
Wanneer de koolmonoxidemelder in dezelfde ruimte als het toestel staat, dan moet de koolmonoxide melder op het plafond worden geïnstalleerd, op tenminste 30 cm afstand van elke muur of van welk ander obstakel dan ook. Als de melder op de muur wordt gemonteerd, moet deze hoger dan iedere deur of raam en op minstens 15 cm van het plafond geïnstalleerd worden. Als de melder wordt geïnstalleerd in een ruimte met een schuin- of puntplafond, moet deze minstens 1 meter lager worden bevestigd dan het hoogste punt in de ruimte, zolang dit hoger is dan alle aanwezige ramen en deuren. Als de melder in een kamer hangt die ver verwijderd is van het toestel, moet de melder zich bevinden in de ruimte waar de bewoners zich bevinden. Een melder moet op minstens 2 meter van het brandstof verbruikend toestel worden geïnstalleerd.

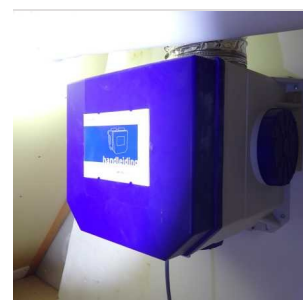
Beoordeling: **Voldoende**

1 - 5 jaar: € 120

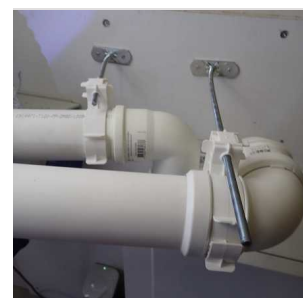
Er zijn geen gebreken aan de bevestiging van de rookgasafvoer. De rookgasafvoer verkeert in goede conditie en kan functioneren.

Beoordeling: **Goed**

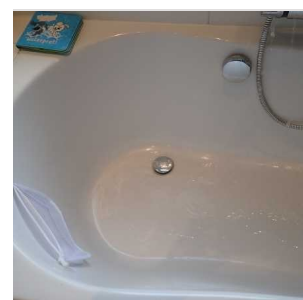
Voor zover visueel waarneembaar zijn er tijdens de keuring geen afwijkingen aan het bad geconstateerd. Dit onderdeel / voorziening verkeert in goede conditie en kan functioneren.

Beoordeling: **Goed**

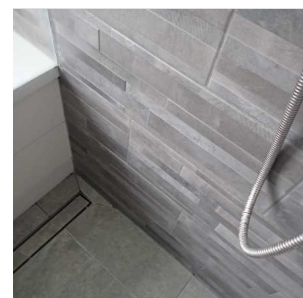
Deze is op enkele plaatsen gecontroleerd op bevestiging. De afwerking zit voldoende vast. De hechting is voldoende.

Beoordeling: **Goed**

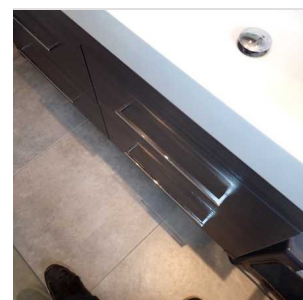
Voor zover visueel waarneembaar zijn er tijdens de keuring geen afwijkingen aan het wandmeubel geconstateerd. Dit onderdeel / voorziening verkeert in goede conditie en kan functioneren

Beoordeling: **Goed**

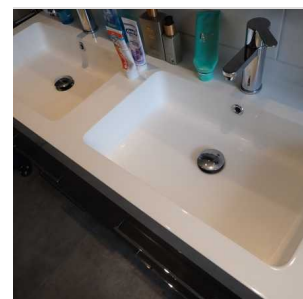
Voor zover visueel waarneembaar zijn er tijdens de keuring geen afwijkingen aan de wasbak geconstateerd. Dit onderdeel / voorziening verkeert in goede conditie en kan functioneren.

Beoordeling: **Goed**

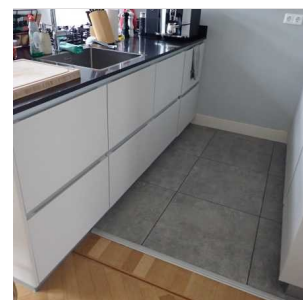
Voor zover visueel waarneembaar zijn er tijdens de keuring geen afwijkingen aan keukenblok geconstateerd. Dit onderdeel en/of deze voorziening verkeert in goede conditie en kan functioneren.

Beoordeling: **Goed**

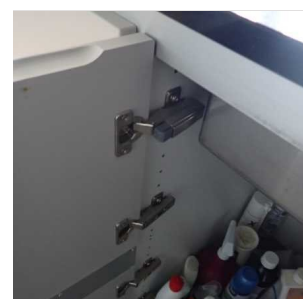
Het hang- en sluitwerk van de keukenkastdeuren verkeert in een voldoende conditie. Het geheel kan goed functioneren. Er zijn geen gebreken.

Beoordeling: **Goed**

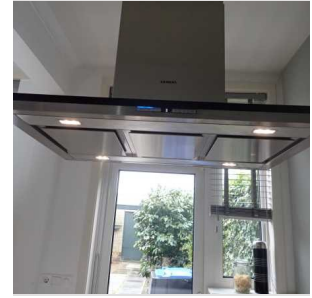
Voor zover visueel waarneembaar zijn er tijdens de keuring geen afwijkingen aan dit onderdeel geconstateerd. Dit onderdeel / voorziening verkeert in goede conditie en kan functioneren.

Beoordeling: **Goed**

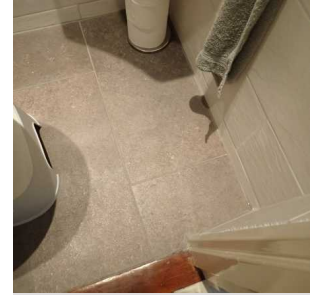
De afwerking van de vloer in het toilet verkeert in een voldoende conditie. Er zijn geen bijzonderheden aangetroffen. De afwerking lijkt voldoende te kunnen functioneren en is voldoende waterdicht.

Beoordeling: **Goed**

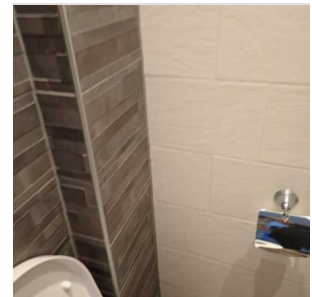
De afwerking van de wand in het toilet verkeert in een voldoende conditie. Er zijn geen bijzonderheden aangetroffen. De afwerking lijkt voldoende te kunnen functioneren en is voldoende waterdicht.

Beoordeling: **Goed**

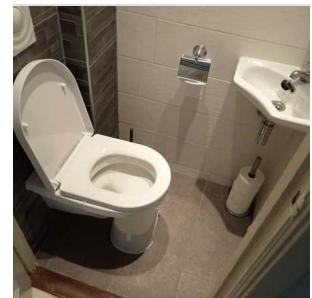
Het toilet en de aanwezige voorzieningen zijn visueel gecontroleerd op gebreken. Het toilet verkeert in een goede conditie, en kan behoudens het reguliere onderhoud aan de waterkerende afdichtingen goed functioneren.

Beoordeling: **Goed**

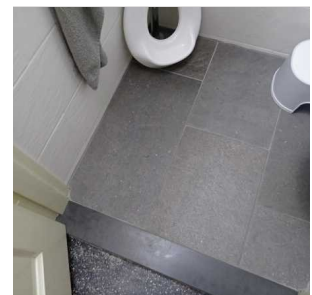
De afwerking van de vloer in het toilet verkeert in een voldoende conditie. Er zijn geen bijzonderheden aangetroffen. De afwerking lijkt voldoende te kunnen functioneren en is voldoende waterdicht.

Beoordeling: **Goed**

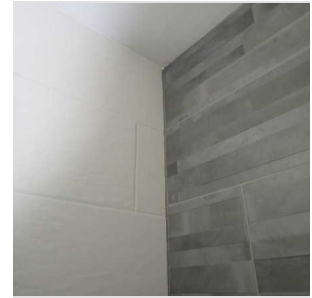
De afwerking van de wand in het toilet verkeert in een voldoende conditie. Er zijn geen bijzonderheden aangetroffen. De afwerking lijkt voldoende te kunnen functioneren en is voldoende waterdicht.

Beoordeling: **Goed**

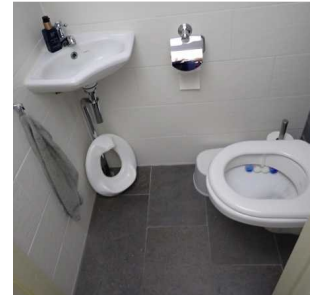
Het toilet en de aanwezige voorzieningen zijn visueel gecontroleerd op gebreken. Het toilet verkeert in een goede conditie, en kan behoudens het reguliere onderhoud aan de waterkerende afdichtingen goed functioneren.

Beoordeling: **Goed**

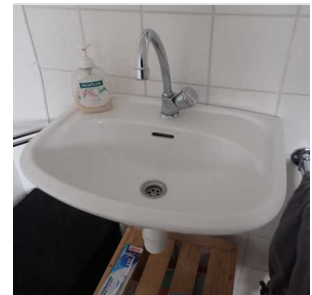
Voor zover visueel waarneembaar zijn er tijdens de keuring geen afwijkingen aan dit onderdeel geconstateerd. Dit onderdeel / voorziening verkeert in goede conditie en kan functioneren

Beoordeling: **Goed**

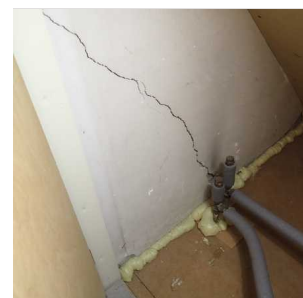
In de wanden is scheurvorming aanwezig. De vermoedelijke oorzaak hiervan is een natuurlijke werking en zetting van de materialen. Dit heeft dus geen constructieve betekenis. De gebreken aan de wand en de afwerking kunnen worden hersteld conform het bestaande werk.

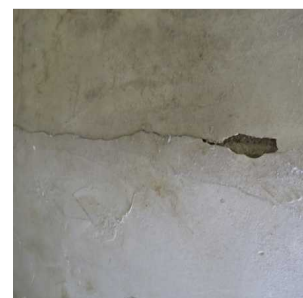
Het stucwerk in het object is gedateerd. Aangenomen mag worden dat er scheurvorming en losse plekken aanwezig zijn in deze afwerking die visueel niet waarneembaar zijn.

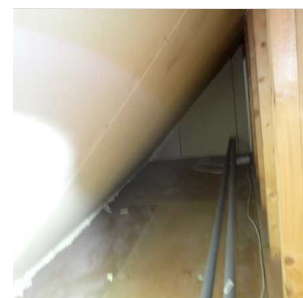
De vloer is, voor zover visueel waarneembaar, vlak en stabiel. Er zijn vanaf de bovenzijde geen bijzonderheden aan de vloer aangetroffen. Er zijn geen metingen verricht, de vlakheid is visueel beoordeeld.

Beoordeling: **Goed**

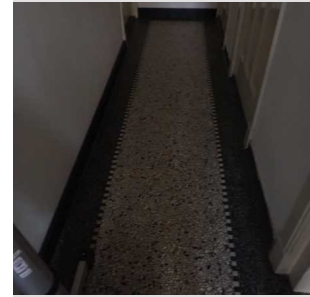
De vloer is, voor zover visueel waarneembaar, vlak en stabiel. Er zijn vanaf de bovenzijde geen bijzonderheden aan de vloer aangetroffen. Er zijn geen metingen verricht, de vlakheid is visueel beoordeeld.

Beoordeling: **Goed**

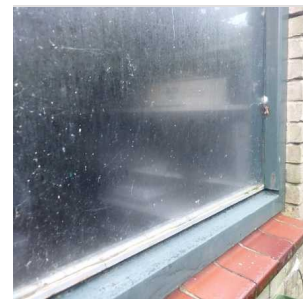
Voor zover visueel waarneembaar zijn er tijdens de keuring geen afwijkingen aan dit onderdeel geconstateerd. Dit onderdeel / voorziening verkeert in goede conditie en kan functioneren.

Beoordeling: **Goed**

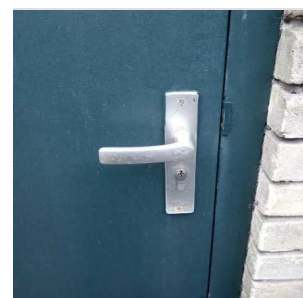
Het hang en sluitwerk is gecontroleerd. Het materiaal functioneert prima en is goed onderhouden. Regulier onderhoud dient jaarlijks uitgevoerd te worden.

Beoordeling: **Goed**
