# Bouwkundig Rapport

van het bouwkundig onderzoek  
uitgevoerd aan:

**Deutzstraat 17  
2342 AC Oegstgeest**

Op 17 maart 2025 heb ik een bouwkundig onderzoek uitgevoerd aan de Deutzstraat 17. Dat heb ik met veel genoegen en naar beste kunnen en weten gedaan. De resultaten van mijn bevindingen en adviezen vindt u terug in dit volledige bouwkundige rapport. Deze voldoet aan de NTA 8060:2021. Dit is de norm die een eenduidige methodiek beschrijft om de bouwkundige staat vast te leggen.

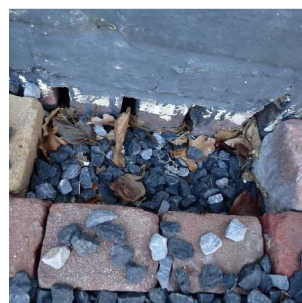
De ventilatie vanuit de gevel ten behoeve van de kruipruimte is goed.

Beoordeling: **Goed**

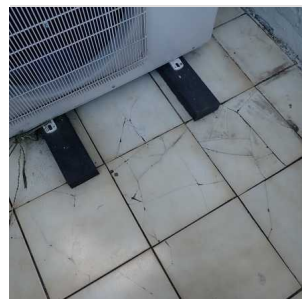
##### Scheurvorming in het tegelwerk

Als afwerking is (deels) tegelwerk aangebracht. In het materiaal is scheurvorming aanwezig. Om vochtintreding e.d. te voorkomen dient deze schade te worden hersteld. Bij voorkeur de tegels met scheurvorming verwijderen en aanhelen conform het bestaande werk.

Beoordeling: **Onvoldoende**

direct (3 - 12 mnd): € 680

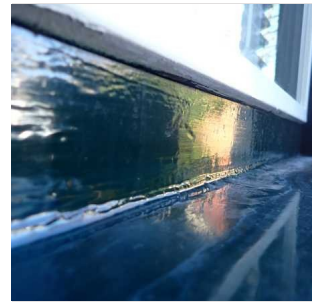
Bij dubbele beglazing dient, conform het huidige bouwbesluit, de onderste glaslat in de sponning te kunnen ventileren. Bij handhaving van de huidige situatie is er een verhoogd risico op houtrot in het kozijn of raamsponning. Bij oude beglazing is de sponning meestal volledig afgekit. Het aanbrengen van een dergelijke lat heeft dan geen nut. Dit is echter pas zichtbaar na verwijdering van de glaslatten.

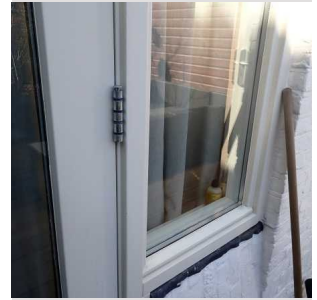
Het schilderwerk verkeert in een goede conditie. De kleur en weersinvloeden kunnen de kwaliteit van het schilderwerk beïnvloeden. Het is van belang dat er regulier onderhoud aan het schilderwerk wordt uitgevoerd. Met name de liggende delen per 2 jaar inspecteren en waar nodig onderhouden.

Beoordeling: **Goed**

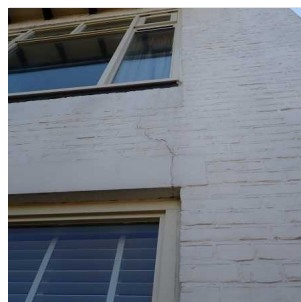
Door aanwezigheid van verschillende materialen zonder aanwezigheid van dilataties is er een risico dat door uitzetting en krimp van materialen scheurvorming gaat ontstaan. Bij voorkeur is deze dilataties voorzien van een elastische kit. In dit geval zijn deze dilataties niet aanwezig.

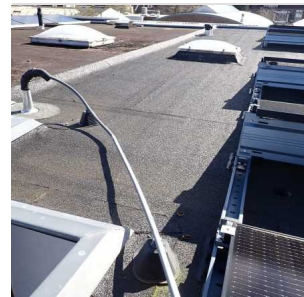
Het dakvlak, de afwerkingen inclusief de bedekking van het hoofdgebouw zijn geïnspecteerd. Hierbij zijn geen gebreken opgemerkt. Het geheel verkeert in een voldoende conditie. Het advies is om jaarlijks de dakbedekking te inspecteren en de bevestiging van eventueel losse onderdelen te herstellen.

Beoordeling: **Goed**

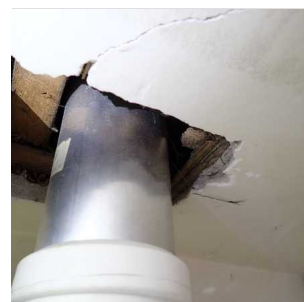
Het dakbeschoot van het hoofddak verkeert in een toereikende conditie. Er zijn geen gebreken aan dit deel van het dak opgemerkt. Het dakbeschoot is (voor zover dit waarneembaar was) deels en zeer plaatselijk geïnspecteerd. Het is in de meeste gevallen, i.v.m. de afwerkingen onmogelijk om het hele dakvlak te inspecteren.

Beoordeling: **Goed**

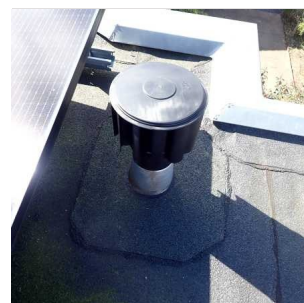
Voor zover visueel waarneembaar zijn er tijdens de keuring geen afwijkingen aan deze doorvoer geconstateerd. Deze doorvoer verkeert in goede conditie en kan functioneren. Het model van de dakdoorvoer en daarmee de aansluitingen met het dak zijn voldoende op elkaar afgestemd, de aansluitingen tussen doorvoer en dakbedekking is voldoende.

Beoordeling: **Goed**

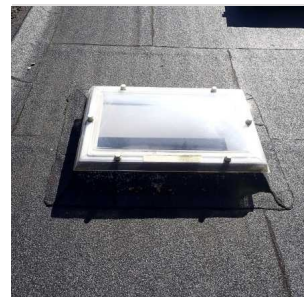
Voor zover visueel waarneembaar zijn er tijdens de keuring geen afwijkingen aan deze lichtkoepel geconstateerd. Dit onderdeel / voorziening verkeert in goede conditie en kan functioneren.

Beoordeling: **Goed**

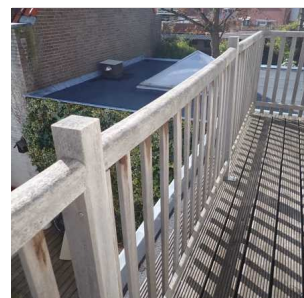
Voor zover visueel waarneembaar zijn er tijdens de keuring geen afwijkingen aan dit onderdeel van het dakterras geconstateerd. Dit onderdeel / voorziening verkeert in goede conditie en kan functioneren.

Beoordeling: **Goed**

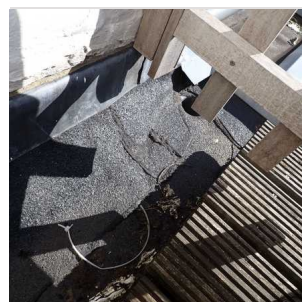
Voor zover visueel waarneembaar zijn er tijdens de keuring geen afwijkingen aan dit onderdeel van de vloer van het dakterras geconstateerd. Dit onderdeel / voorziening verkeert in goede conditie en kan functioneren.

Beoordeling: **Goed**

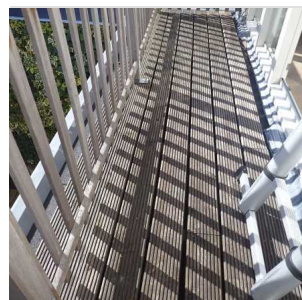
Voor zover visueel waarneembaar zijn er tijdens de keuring geen afwijkingen aan dit onderdeel van de vloer van het dakterras geconstateerd. Dit onderdeel / voorziening verkeert in goede conditie en kan functioneren.

Beoordeling: **Goed**

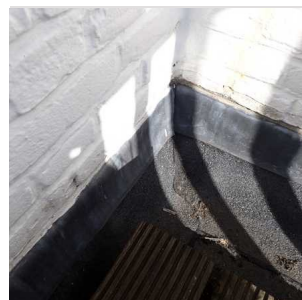
De afwerkingen, de waterkerende voorzieningen zijn geïnspecteerd. Hierbij zijn geen gebreken opgemerkt. Het geheel verkeert in een voldoende conditie.

Beoordeling: **Goed**

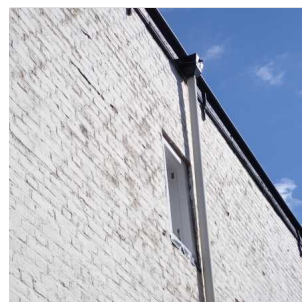
Voor zover visueel waarneembaar zijn er tijdens de keuring geen afwijkingen aan dit onderdeel geconstateerd. De hemelwaterafvoeren verkeren in een goede / voldoende conditie. De bevestigingen en de afwatering is voldoende. Het geheel kan functioneren als bedoeld.

Beoordeling: **Goed**

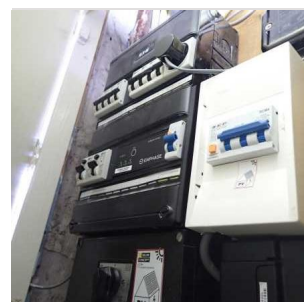
Als tijdens de inspectie geen spanning op het systeem stond, zorgt dit voor beperking van de beoordeling en is dit apart vermeld.

Beoordeling: **Goed**

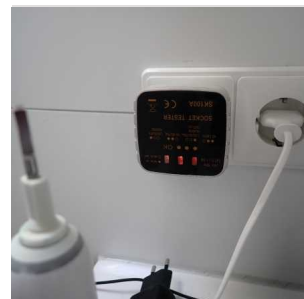
Voor zover visueel waarneembaar zijn er tijdens de keuring geen afwijkingen aan de randaarding geconstateerd.

Beoordeling: **Goed**

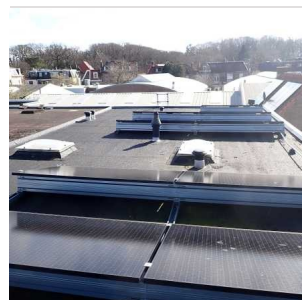
Voor zover visueel waarneembaar zijn er tijdens de keuring geen afwijkingen aan de zonnepanelen geconstateerd. Er is geen controle op het functioneren uitgevoerd.

Beoordeling: **Goed**

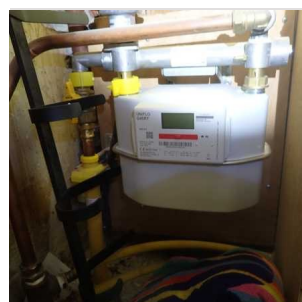
Er zijn geen gebreken aan het gassysteem aangetroffen. De beoordeling is beperkt, maar wordt, voor zover zichtbaar, zo zorgvuldig mogelijk uitgevoerd. De gasinstallatie wordt visueel geïnspecteerd en dus niet gekeurd.

Beoordeling: **Goed**

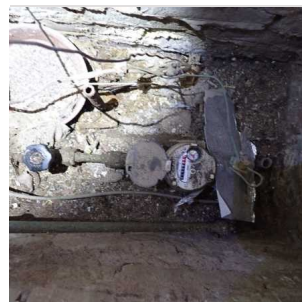
De tappunten zijn gecontroleerd en de hoeveelheid waterafgifte is voldoende. Het gehele systeem functioneert voldoende. Er zijn geen bijzonderheden aangetroffen.

Beoordeling: **Goed**

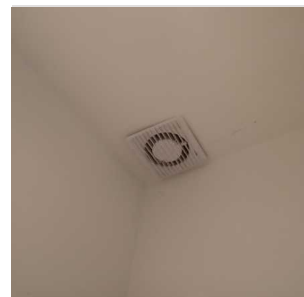
De elektrische ventilatoren zijn op hun functioneren gecontroleerd en niet op hun afzuig- of inblaascapaciteit. Deze apparaten functioneren voldoende. Er zijn geen gebreken waargenomen. Voor zover waarneembaar en hoorbaar verkeren ook de lagers e.d. nog in een goede conditie. Er is geen direct geluidsoverlast.

Beoordeling: **Goed**

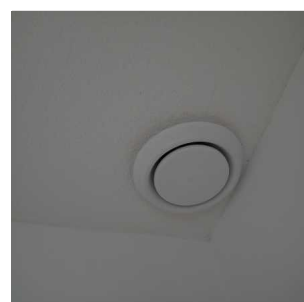
Voor zover visueel waarneembaar zijn er tijdens de keuring geen afwijkingen aan de natuurlijke ventilatie geconstateerd. Dit onderdeel / voorziening verkeert in goede conditie en kan functioneren.

Beoordeling: **Goed**

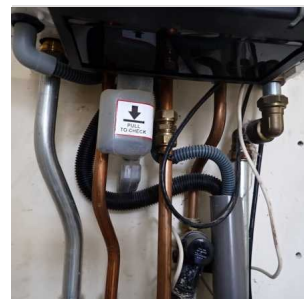
Voor zover visueel waarneembaar zijn er tijdens de keuring geen afwijkingen aan het leidingwerk geconstateerd. Dit onderdeel verkeert in goede conditie en kan functioneren. Het leidingwerk is voldoende gebeugeld. Let op dat dit bij eventuele aanpassingen van het systeem ook zo blijft.

Beoordeling: **Goed**

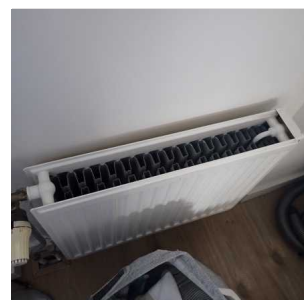
Voor zover visueel waarneembaar zijn er tijdens de keuring geen afwijkingen aan het systeem geconstateerd. Dit onderdeel / voorziening verkeert in goede conditie en kan functioneren.

Beoordeling: **Goed**

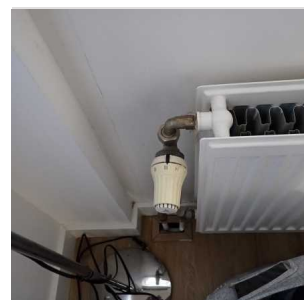
De afsluiters verkeren, voor zover deze zijn geïnspecteerd, in een voldoende conditie. Geen bijzonderheden aangetroffen.

Beoordeling: **Goed**

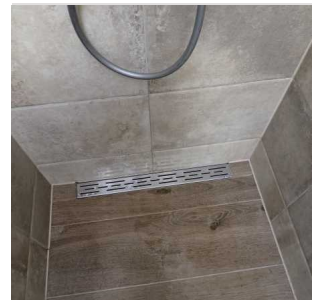
Voor zover visueel waarneembaar zijn er tijdens de keuring geen afwijkingen aan de afvoer geconstateerd. Dit onderdeel / voorziening verkeert in goede conditie en kan functioneren

Beoordeling: **Goed**

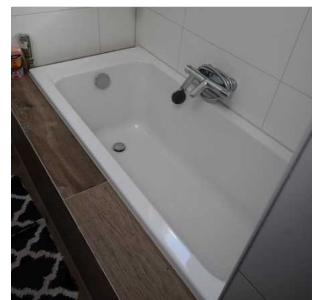
Voor zover visueel waarneembaar zijn er tijdens de keuring geen afwijkingen aan het bad geconstateerd. Dit onderdeel / voorziening verkeert in goede conditie en kan functioneren.

Beoordeling: **Goed**

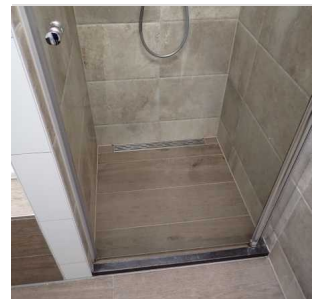
Voor zover visueel waarneembaar zijn er tijdens de inspectie geen afwijkingen aan de inloopdouche geconstateerd. Dit onderdeel / voorziening verkeert in goede conditie en kan functioneren

Beoordeling: **Goed**

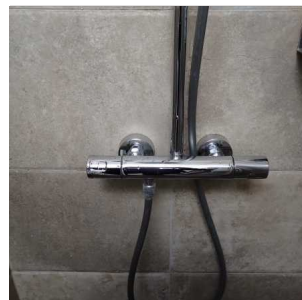
Voor zover visueel waarneembaar zijn er tijdens de keuring geen afwijkingen aan dit onderdeel geconstateerd. Dit onderdeel / voorziening verkeert in goede conditie en kan functioneren

Beoordeling: **Goed**

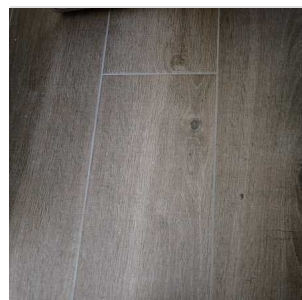
Voor zover visueel waarneembaar zijn er tijdens de keuring geen afwijkingen aan de vloer en afwerking geconstateerd. Dit onderdeel / voorziening verkeert in goede conditie en kan functioneren

Beoordeling: **Goed**

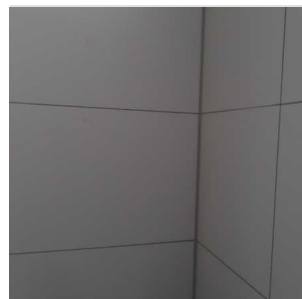
Voor zover visueel waarneembaar zijn er tijdens de keuring geen afwijkingen aan de wanden en afwerking geconstateerd. Dit onderdeel / voorziening verkeert in goede conditie en kan functioneren

Beoordeling: **Goed**

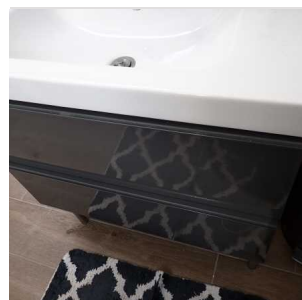
Voor zover visueel waarneembaar zijn er tijdens de keuring geen afwijkingen aan het wandmeubel geconstateerd. Dit onderdeel / voorziening verkeert in goede conditie en kan functioneren

Beoordeling: **Goed**

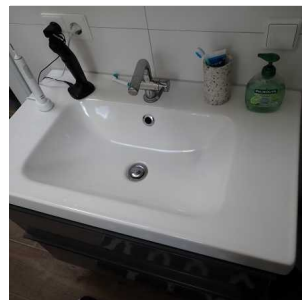
Voor zover visueel waarneembaar zijn er tijdens de keuring geen afwijkingen aan de wasbak geconstateerd. Dit onderdeel / voorziening verkeert in goede conditie en kan functioneren.

Beoordeling: **Goed**

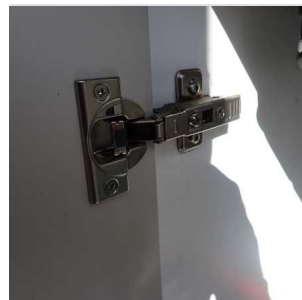
Het hang- en sluitwerk van de keukenkastdeuren verkeert in een voldoende conditie. Het geheel kan goed functioneren. Er zijn geen gebreken.

Beoordeling: **Goed**

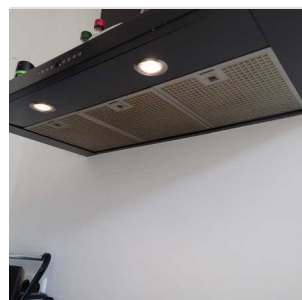
Voor zover visueel waarneembaar zijn er tijdens de keuring geen afwijkingen aan dit onderdeel geconstateerd. Dit onderdeel / voorziening verkeert in goede conditie en kan functioneren.

Beoordeling: **Goed**

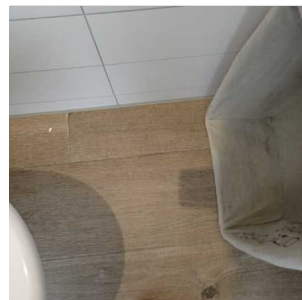
De afwerking van de vloer in het toilet verkeert in een voldoende conditie. Er zijn geen bijzonderheden aangetroffen. De afwerking lijkt voldoende te kunnen functioneren en is voldoende waterdicht.

Beoordeling: **Goed**

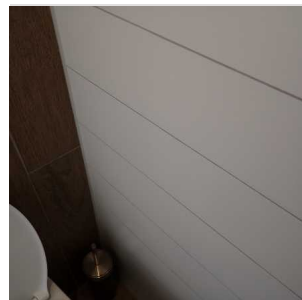
De afwerking van de wand in het toilet verkeert in een voldoende conditie. Er zijn geen bijzonderheden aangetroffen. De afwerking lijkt voldoende te kunnen functioneren en is voldoende waterdicht.

Beoordeling: **Goed**

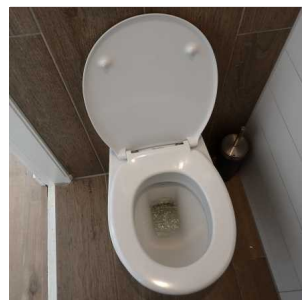
Het toilet en de aanwezige voorzieningen zijn visueel gecontroleerd op gebreken. Het toilet verkeert in een goede conditie, en kan behoudens het reguliere onderhoud aan de waterkerende afdichtingen goed functioneren.

Beoordeling: **Goed**

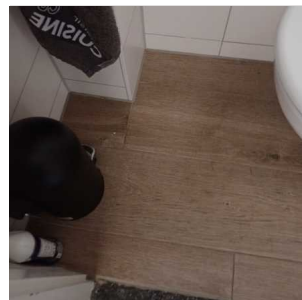
De afwerking van de vloer in het toilet verkeert in een voldoende conditie. Er zijn geen bijzonderheden aangetroffen. De afwerking lijkt voldoende te kunnen functioneren en is voldoende waterdicht.

Beoordeling: **Goed**

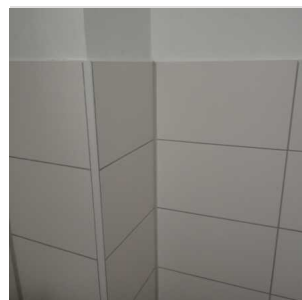
De afwerking van de wand in het toilet verkeert in een voldoende conditie. Er zijn geen bijzonderheden aangetroffen. De afwerking lijkt voldoende te kunnen functioneren en is voldoende waterdicht.

Beoordeling: **Goed**

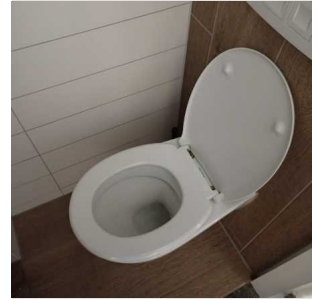
#### Het toilet verkeert in goede conditie

Het toilet en de aanwezige voorzieningen zijn visueel gecontroleerd op gebreken. Het toilet verkeert in een goede conditie, en kan behoudens het reguliere onderhoud aan de waterkerende afdichtingen goed functioneren.

Beoordeling: **Goed**

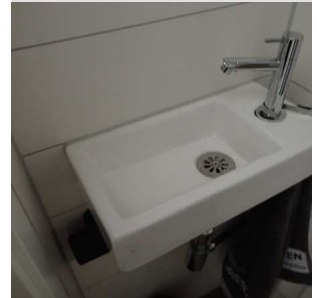
Voor zover visueel waarneembaar zijn er tijdens de keuring geen afwijkingen aan de wasbak geconstateerd. Dit onderdeel / voorziening verkeert in goede conditie en kan functioneren

Beoordeling: **Goed**

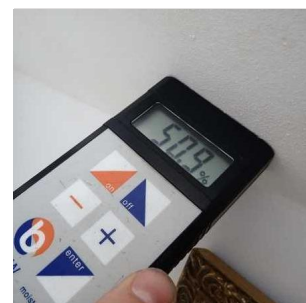
#### Doorslaand vocht in wand

Er is een vochtmeting uitgevoerd in de wand(en). De uitgevoerde vochtmeting is indicatief en steekproefsgewijs aan de oppervlakte uitgevoerd. De uitkomst is te hoog. Dit kan schadelijk zijn voor de gezondheid. Het doorslaande vocht kan op verschillende manieren worden bestreden, zoals door het herstellen van het voegwerk, het hydrofoberen van de gevels of vochtdoorslag vanuit een verzadigd maaiveld te blokkeren. Het verwijderen van het vuil uit de spouw en/of het herstellen van de overige, eerdere genoemde gebreken aan gevelwerken e.d.

Beoordeling: **Onvoldoende**

direct (3 - 12 mnd): € 440

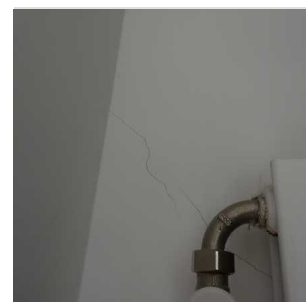
#### Krimpscheuren

In de wanden is scheurvorming aanwezig. De vermoedelijke oorzaak hiervan is een natuurlijke werking en zetting van de materialen. Dit heeft dus geen constructieve betekenis. De gebreken aan de wand en de afwerking kunnen worden hersteld conform het bestaande werk.

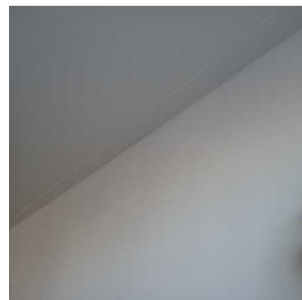
#### Ouder stucwerk

Het stucwerk in het object is gedateerd. Aangenomen mag worden dat er scheurvorming en losse plekken aanwezig zijn in deze afwerking die visueel niet waarneembaar zijn.

De wanden zijn, daar waar een wandafwerking aanwezig is, niet geïnspecteerd. Voorzetwanden worden veelal aangebracht om scheurvorming en/of vochtproblemen aan het zicht te onttrekken. Er kunnen geen uitspraken gedaan worden over de conditie van het stucwerk, het achterliggende metselwerk, vochtdoorslag en dergelijke.

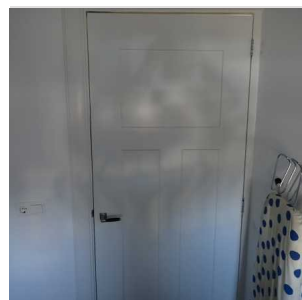
Voor zover visueel waarneembaar zijn er tijdens de keuring geen afwijkingen aan de kozijnen geconstateerd. Dit onderdeel / voorziening verkeert in goede conditie en kan functioneren.

Beoordeling: **Goed**

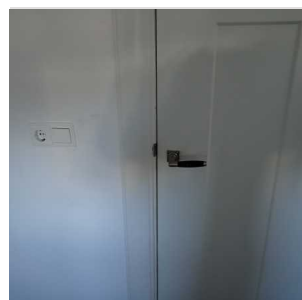
#### Hang- en sluitwerk

Het hang- en sluitwerk functioneert voldoende. Regulier onderhoud dient op termijn te worden uitgevoerd.

Beoordeling: **Goed**

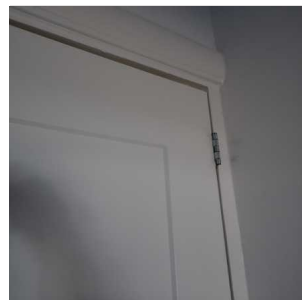
#### Schilderwerk van kozijnen

De binnenkozijnen, ramen, deuren en het schilderwerk verkeren in een voldoende conditie. Regulier onderhoud aan schilderwerk dient op termijn te worden uitgevoerd.

Beoordeling: **Goed**

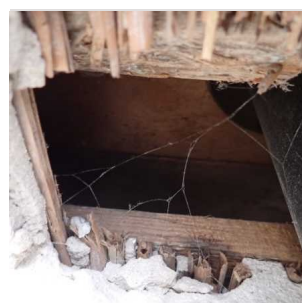
Het stucwerk in het object is gedateerd. Aangenomen mag worden dat er scheurvorming en losse plekken aanwezig zijn in deze afwerking die visueel niet waarneembaar zijn. Bij plafonds hangt ouder stucwerk soms nog aan een rieten onderconstructie. De binddraadjes van dit riet aan het onderliggende rachelwerk roesten en verliezen hun functie, waardoor er meestal gebreken ontstaan.

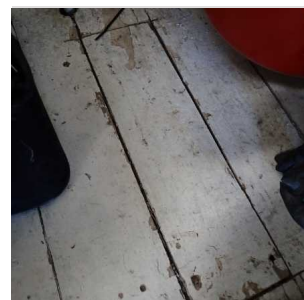
De vloer is, voor zover visueel waarneembaar, vlak en stabiel. Er zijn vanaf de bovenzijde geen bijzonderheden aan de vloer aangetroffen. Er zijn geen metingen verricht, de vlakheid is visueel beoordeeld.

Beoordeling: **Goed**

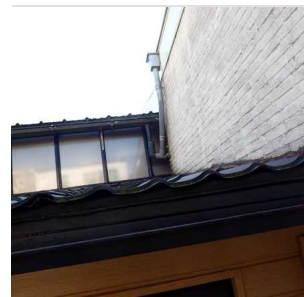
Het dakvlak van het bijgebouw, de afwerkingen inclusief de bedekking zijn geïnspecteerd. Hierbij zijn geen gebreken opgemerkt. Het geheel verkeert in een voldoende conditie.

Beoordeling: **Goed**

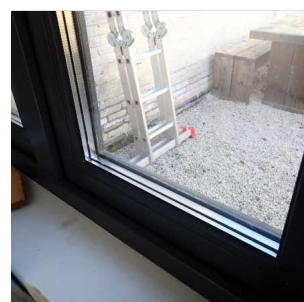
#### Bijgebouw - Dubbelglas

Voor zover visueel waarneembaar zijn er tijdens de keuring geen afwijkingen aan dit onderdeel geconstateerd. Dit onderdeel / voorziening verkeert in goede conditie en kan functioneren.

Beoordeling: **Goed**

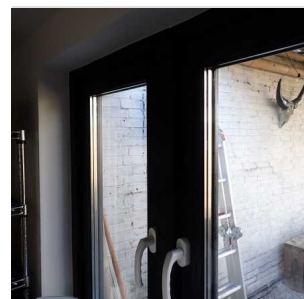
#### Bijgebouw - Kunststof (kozijn)

Voor zover visueel waarneembaar zijn er tijdens de keuring geen afwijkingen aan dit onderdeel geconstateerd. Dit onderdeel / voorziening verkeert in goede conditie en kan functioneren.

Beoordeling: **Goed**

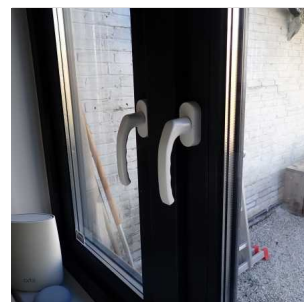
Het hang en sluitwerk is gecontroleerd. Het materiaal functioneert prima en is goed onderhouden. Regulier onderhoud dient jaarlijks uitgevoerd te worden.

Beoordeling: **Goed**

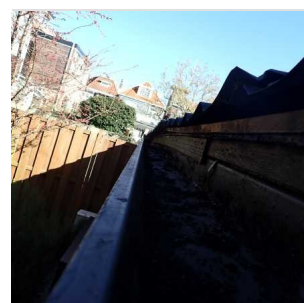
Voor zover visueel waarneembaar zijn er tijdens de keuring geen afwijkingen aan dit onderdeel geconstateerd. Dit onderdeel / voorziening verkeert in goede conditie en kan functioneren.

Beoordeling: **Goed**

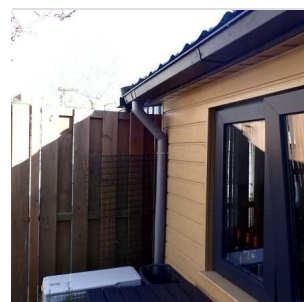
Voor zover visueel waarneembaar zijn er tijdens de keuring geen afwijkingen aan dit onderdeel geconstateerd. De hemelwaterafvoeren verkeren in een goede / voldoende conditie. De bevestigingen en de afwatering is voldoende. Het geheel kan functioneren als bedoeld.

Beoordeling: **Goed**

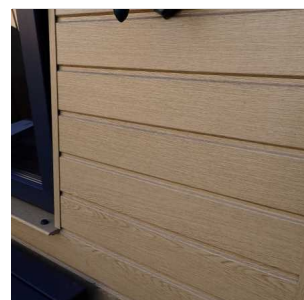
Voor zover visueel waarneembaar zijn er tijdens de keuring geen afwijkingen aan dit onderdeel geconstateerd. Dit onderdeel / voorziening verkeert in goede conditie en kan functioneren.

Beoordeling: **Goed**

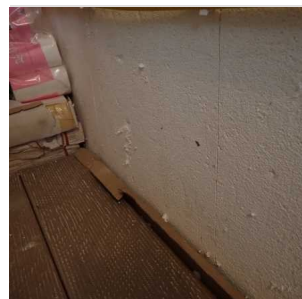
De wanden zijn, daar waar een wandafwerking aanwezig is, niet geïnspecteerd. Voorzetwanden worden veelal aangebracht om scheurvorming en/of vochtproblemen aan het zicht te onttrekken. Er kunnen geen uitspraken gedaan worden over de conditie van het stucwerk, het achterliggende metselwerk, vochtdoorslag en dergelijke.

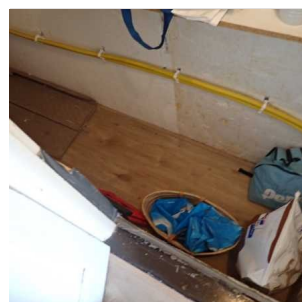
### Conditie van de vloer

Voor zover visueel waarneembaar zijn er tijdens de keuring geen bouwkundige afwijkingen aan dit onderdeel geconstateerd. Dit onderdeel / voorziening verkeert in goede conditie en kan functioneren.

Beoordeling: **Goed**
